## Usulan Perbaikan Kualitas Produksi Sarung Tenun dengan Metode *Fault Tree Analysis* (FTA) dan *Failure Mode and Effect Analysis* (FMEA)

Prodi Teknik Industri, Fakultas Teknik, Universitas Islam Bandung, Indonesia.

**Abstract.** CV. Patma Jaya Textile is a textile company focused on making woven sarongs. This woven sarong is intended to meet the needs of society, especially Muslims throughout the world. The company is committed to customer satisfaction and product quality, but faces the challenge of increasing the number of defective products in its woven sarongs. The average defect reached 2.36% in 1 year, exceeding the previous tolerance limit (1.5%). Identification of problems using Fault Tree Analysis shows human, machine, material and environmental factors as causes of defects. The Failure Mode and Effect Analysis method revealed that the largest RPM occurred in potential failure of the surface of the hollow cover, caused by operators who did not follow the company's SOP. Proposed improvements involve increased supervision by the Head of Production, the addition of artificial light at work stations, and training for operators. These steps are expected to reduce defective p

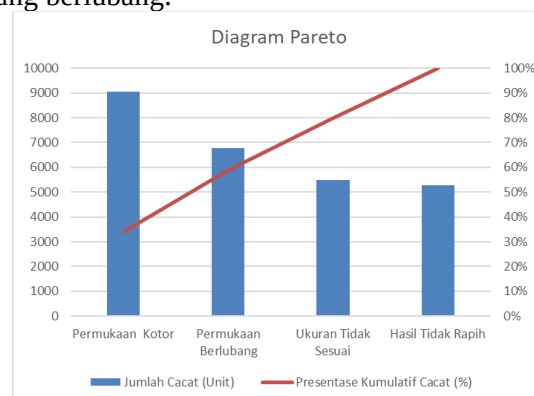
**Gambar 3.** Diagram Pareto Jenis Cacat sarung tenun

Berdasarkan Gambar 1 merupakan diagram pareto yang memperlihatkan jenis dan jumlah cacat yang memiliki kecacatan paling pada produk sarung tenun di CV. Patma Jaya Textile yang memiliki kecacatan paling dominan terjadi pada jenis cacat permukaan sarung kotor da permukaan sarung berlubang.

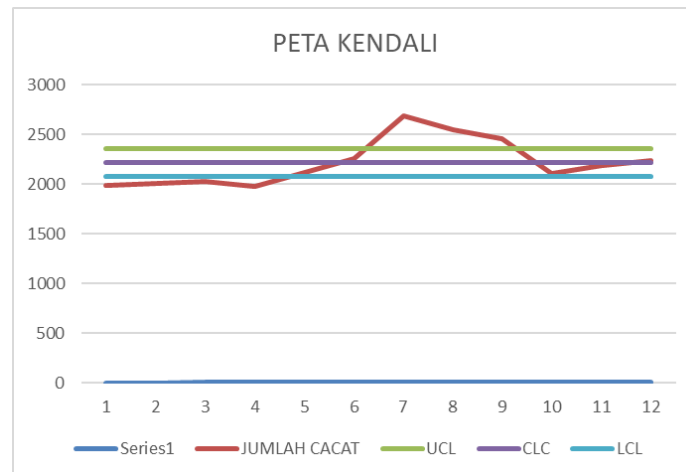
**Gambar 4.** Kendali Jenis Cacat Produk Sarung tenun

Berdasarkan Gambar 4 merupakan peta kendali yang memperlihatkan produk cacat yang tidak stabil pada saat diproduksi dikarenakan titik masih berada diluar batas kendali.

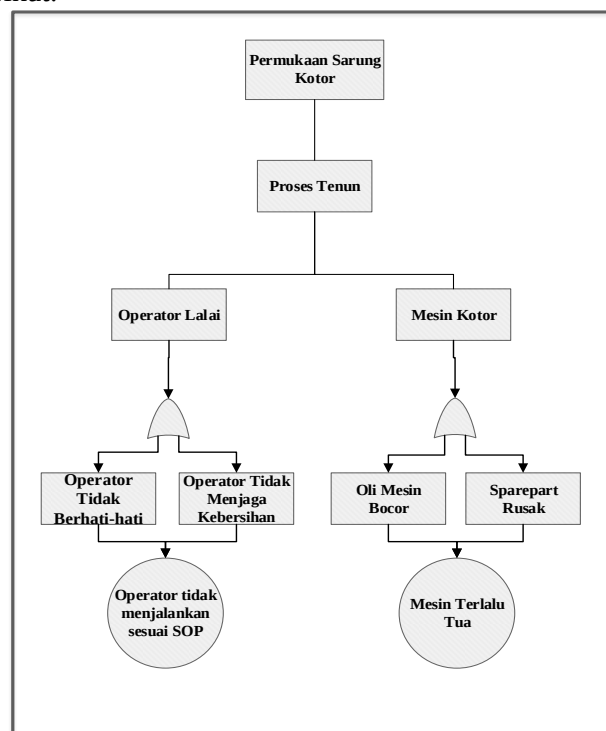
**Gambar 5.** FTA Permukaan Sarung Kotor

1. Permukaan sarung kotor  
Berdasarkan Gambar 5. merupakan FTA jenis kecacatan ini sering kali disebabkan oleh operator tidak menjalankan sesuai SOP dan terjadinya kerusakan pada mesin.

| Function/<br>Proses | Potential<br>Failure<br>Mode<br>(Mode<br>Kegagalan<br>Potensial) | Potential<br>Causes<br>(Penyebab<br>Potensial) | Severity | Occurrence | Current Control<br>(Proses Kontrol) | Detection | RPN | Rank |
|---|---|---|---|---|---|---|---|---|
| Stasiun<br>Kerja<br>Tenun | Permukaan<br>Sarung<br>Kotor | Operator tidak<br>Menjalankan<br>Sesuai SOP | 7 | 6 | Pengawasan dari<br>kepala produksi | 5 | 210 | 3 |
| | | Mesin sudah<br>Terlalu Tua | | | Pengecekan mesin<br>dilakukan saat<br>terjadi kerusakan | 4 | 168 | 6 |

| Mode<br>Kegagalan<br>Potensial | Penyebab<br>Kegagalan<br>Potensial | What (Apa<br>Rencana<br>Perbaikan?) | Why (Mengapa) | Where<br>(Dimana) | Who (Siapa) | When (Kapan) | How (Bagaimana) |
|---|---|---|---|---|---|---|---|
| Permukaan<br>Sarung<br>Berlubang | Tidak ada<br>perawatan<br>berkala | Melakukan<br>perawatan berkala<br>terhadap mesin | Agar hasil produksi<br>terbebas dari noda yang<br>disebabkan oleh<br>kotornya mesin<br>produksi | Di area CV.<br>Patma Jaya<br>Textile | Operator<br>stasiun kerja<br>tenun | Setiap hari<br>(sebelum dan<br>sesudah<br>dilakukannya<br>produksi) | Operator stasiun kerja tenun harus<br>membersihkan area kerja khususnya mesin<br>tenun tersebut, dilakukannya sebelum<br>memulai kerja dan sesudah melakukan<br>pekerjaannya. |

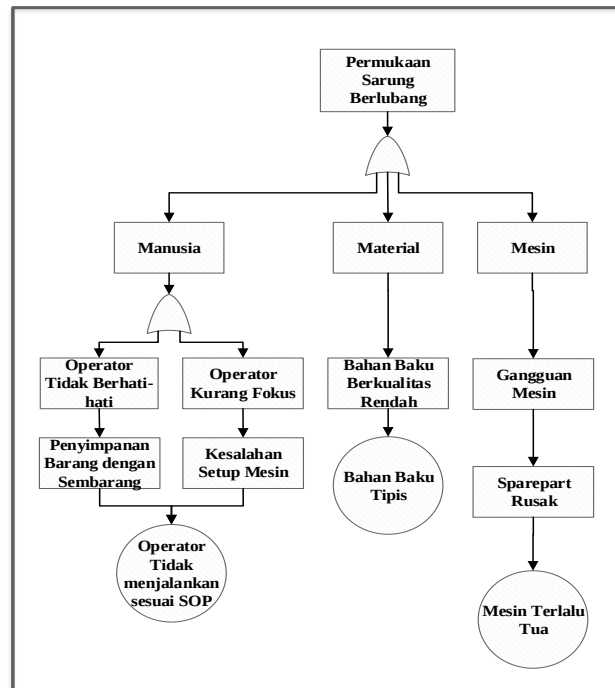
**Gambar 6.** FTA Permukaan Sarung Berlubang

Berdasarkan Gambar 6 merupakan FTA jenis kecacatan ini sering kali disebabkan oleh operator kurang fokus, operator tidak menjalankan tugasnya sesuai SPO, material kurang berkualitas dan adanya sparepart mesin yang rusak akibat mesin sudah terlalu tua.

| Function/<br>Proses | Potential<br>Failure<br>Mode<br>(Mode<br>Kegagalan<br>Potensial) | Potential<br>Causes<br>(Penyebab<br>Potensial) | Severity | Occurrence | Current Control<br>(Proses Kontrol) | Detection | RPN | Rank |
|---|---|---|---|---|---|---|---|---|
| Stasiun<br>Kerja<br>Tenun | Permukaan<br>Sarung<br>Berlubang | Operator Tidak<br>Menjalankan<br>Sesuai SOP | 8 | 6 | Pengawasan dari<br>kepala produksi | 6 | 288 | 1 |
| | | Bahan Baku<br>Tipis | | | Pengecekan oleh<br>operator | 3 | 144 | 7 |
| | | Mesin sudah<br>Terlalu Tua | | | Pengecekan mesin<br>secara berkala | 3 | 144 | 8 |

| Mode<br>Kegagalan<br>Potensial | Penyebab<br>Kegagalan<br>Potensial | What (Apa<br>Rencana<br>Perbaikan?) | Why (Mengapa) | Where<br>(Dimana) | Who (Siapa) | When (Kapan) | How (Bagaimana) |
|---|---|---|---|---|---|---|---|
| Permukaan<br>Sarung<br>Berlubang | Mesin sudah<br>terlalu tua | Melakukan<br>penggantian<br>sparepart sesuai<br>dengan waktu yang<br>telah ditentukan | Agar operator memiliki<br>pengalaman & skill<br>dalam melakukan<br>pekerjaannya | Lembaga<br>eksternal<br>perusahaan | Pekerja bagian<br>Sewing dan<br>Kepala<br>Produksi | Diawal masa kerja<br>operator | Kepala produksi memberikan jadwal untuk<br>pelatihan rutin bagi para pekerja baru agar<br>pekerja tersebut memiliki kemampuan<br>yang cukup untuk menjalankan<br>pekerjaannya |

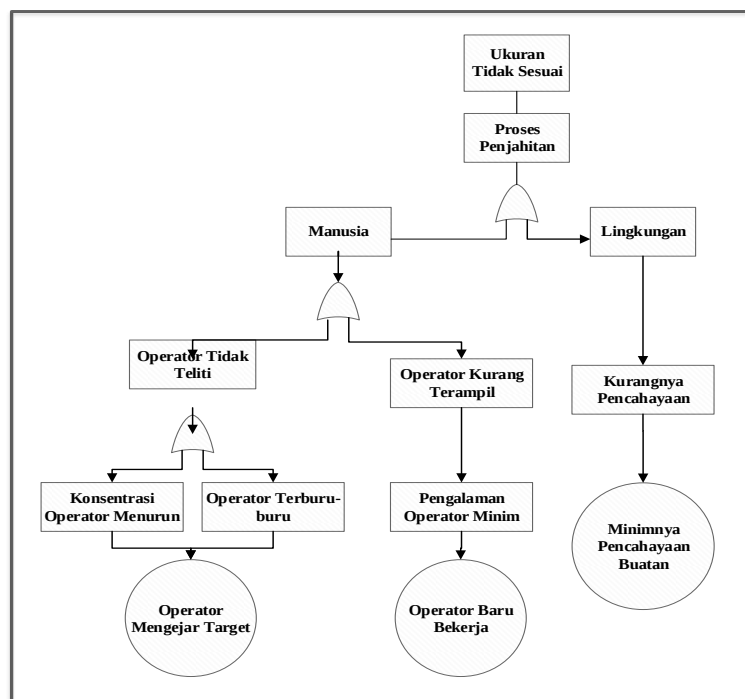
**Gambar 7.** FTA Ukuran Tidak Sesuai

Berdasarkan Gambar disebabkan oleh operator tidak fokus karena terburu-buru, kurangnya pengalaman bagi operator dan minimnya pencahayaan pada stasiun kerja.

| Function/<br>Proses | Potential<br>Failure<br>Mode<br>(Mode<br>Kegagalan<br>Potensial) | Potential<br>Causes<br>(Penyebab<br>Potensial) | Severity | Occurrence | Current Control<br>(Proses Kontrol) | Detection | RPN | Rank |
|---|---|---|---|---|---|---|---|---|
| Stasiun<br>Kerja<br>Penjahitan | Ukuran<br>Tidak<br>Sesuai | Operator<br>Menjejar Target | 7 | 6 | Pengawasan dari<br>kepala produksi | 3 | 126 | 9 |
| | | Operator Baru | | | Tidak adanya<br>pelatihan yang<br>memadai | 5 | 210 | 4 |
| | | Minimnya<br>Pencahaya-an<br>Buatan | | | Kurangnya<br>jumlah lampu<br>pada stasiun kerja<br>Penjahitan | 6 | 252 | 2 |

| Mode<br>Kegagalan<br>Potensial | Penyebab<br>Kegagalan<br>Potensial | What (Apa<br>Rencana<br>Perbaikan?) | Why (Mengapa) | Where<br>(Dimana) | Who (Siapa) | When (Kapan) | How (Bagaimana) |
|---|---|---|---|---|---|---|---|
| Ukuran Tidak<br>Sesuai | Operatnnyaor<br>belum<br>mendapatkan<br>pelatihan yang<br>memadai | Memberikan<br>pelatihan yang<br>lebih berkualitas | Untuk meminimalisir<br>kebocoran pada mesin | Pada stasiun<br>kerja tenun | Operator dan<br>mekanik yang<br>terkait | Setiap Minggu | Untuk melakukan perbaikan dengan<br>menunjuk bagian maintenance untuk<br>melakukan perawatan secara rutin terhadap<br>mesin tenun tersebut |
| Ukuran Tidak<br>Sesuai | Kurangnya<br>perawatan | Melakukan<br>perawatan berkala<br>terhadap mesin<br>jahit | Agar tidak sering terjadi<br>kerusakan secara<br>mendadak ketika proses<br>produksi berlangsung | Area CV. Patma<br>Jaya Textile | Operator yang<br>terkait/mekani<br>k perusahaan | Ketika masuk<br>waktu pengantian<br>sparepart | Mekanik mengganti sparepart yang rawan<br>mengalami kerusakan sesuai dengan jatuh<br>waktu pengantian sparepart, pengantian<br>sparepart menghindari kerusakan pada<br>saat produksi berlangsung |

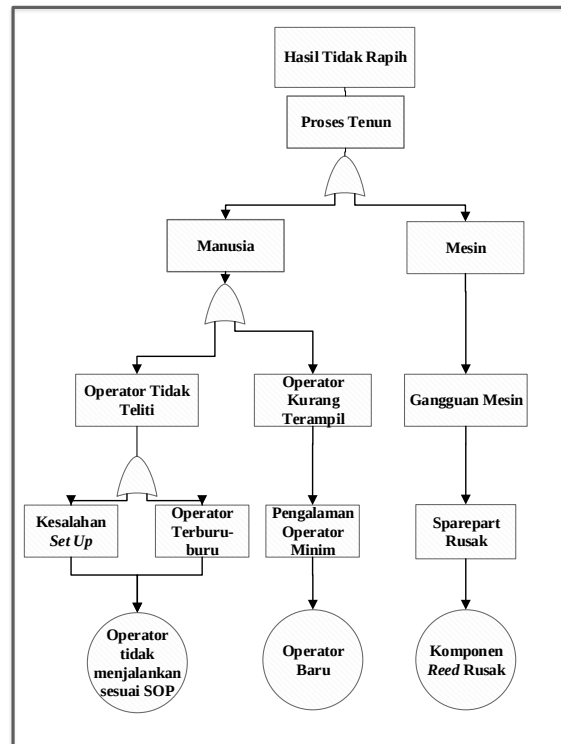
Gambar 8. FTA Hasil Tidak rapih

Berdasarkan Gambar 8 merupakan FTA jenis kecacatan ini sering kali disebabkan oleh operator tidak teliti pada saat *set up* mesin, pengalaman operator kurang dan terjadinya kerusakan pada komponen mesin.

| Function/<br>Proses | Potential<br>Failure<br>Mode<br>(Mode<br>Kegagalan<br>Potensial) | Potential<br>Causes<br>(Penyebab<br>Potensial) | Severity | Occurrence | Current Control<br>(Proses Kontrol) | Detection | RPN | Rank |
|---|---|---|---|---|---|---|---|---|
| Stasiun<br>Kerja<br>Tenun | Hasil Tidak<br>Rapi | Set up Mesin<br>Tidak Sesuai<br>SOP | 4 | 6 | Pengawasan dari<br>kepala produksi | 4 | 96 | 10 |
| | | Operator Baru | | | Tidak adanya<br>pelatihan yang<br>memadai | 8 | 192 | 5 |
| | | Komponen Reel<br>Rusak | | | Pengecekan<br>komponen mesin<br>hanya saat terjadi<br>kerusakan | 3 | 72 | 11 |

| Mode<br>Kegagalan<br>Potensial | Penyebab<br>Kegagalan<br>Potensial | What (Apa<br>Rencana<br>Perbaikan?) | Why (Mengapa) | Where<br>(Dimana) | Who (Siapa) | When (Kapan) | How (Bagaimana) |
|---|---|---|---|---|---|---|---|
| Hasil Tidak<br>Rapih | Operator belum<br>mendapatkan<br>pelatihan yang<br>memadai | Memberikan<br>pelatihan yang<br>lebih berkualitas<br>difokuskan pada<br>mesin tenun | Agar operator tidak<br>teliti pada saat<br>melakukan penjahitan | Stasiun kerja<br>penjahitan | Operator<br>stasiun kerja<br>penjahitan dan<br>kepala produksi | Setiap hari | Kepala produksi harus meningkatkan<br>pengawasan terhadap operator distasiun<br>kerja penjahitan dengan minimal 1-2 jam<br>sekali. |
