## **Monitoring Korosi Discharge Conveyor F pada Tambang Batubara PT XYZ di Kabupaten Tebo, Provinsi Jambi**

**Muhammad Dhafin Rizqi\*, Elfida Moralista, Iswandaru**

Prodi Teknik Pertambangan, Fakultas Teknik, Universitas Islam Bandung, Indonesia.

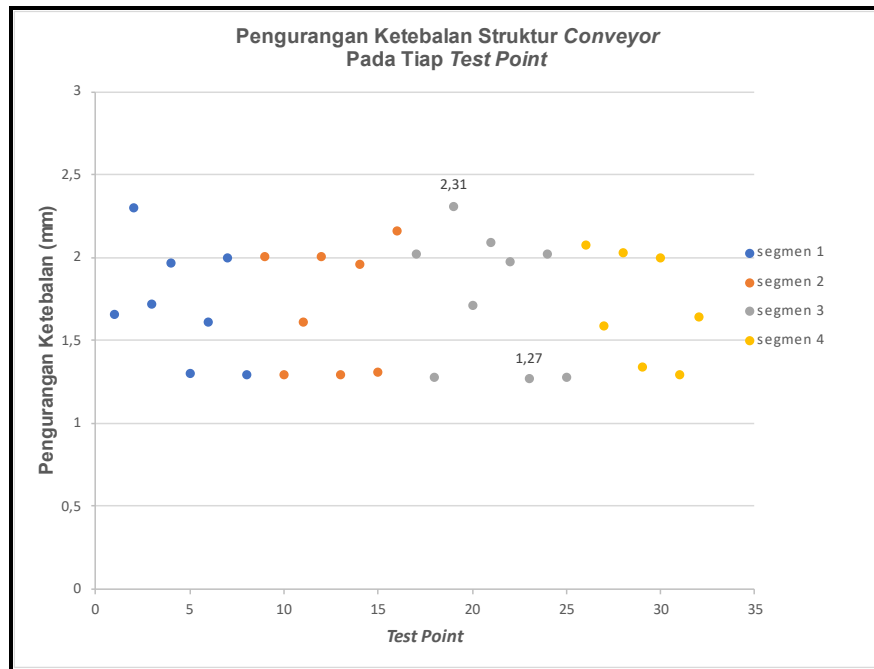
Jenis korosi yang terjadi pada struktur conveyor F merupakan korosi merata yang disebabkan oleh beberapa faktor lingkungan yang terdiri dari curah hujan, temperatur udara dan kelembapan udara, dapat dilihat berdasarkan **Tabel 2 dan Gambar 1** yang telah dibuat adanya pengurangan ketebalan pada struktur conveyor yang cukup signifikan pada beberapa titik, berkisar antara 1,27 – 2,31 mm. Batubara sebagai material yang diangkut di wilayah penelitian masuk dalam batubara low – medium rank coal mempunyai kandungan berupa sulfur berkisar antara 0,20% - 0,67% dengan rata-rata 0,4%, sulfur mempunyai sifat korosif dan akan mempengaruhi laju korosi terhadap material struktur conveyor berupa baja karbon.

**Gambar 1.** Grafik Pengurangan Ketebalan Struktur Conveyor Pada Tiap Test Point

Dapat dilihat pada Tabel 4.4 data tebal aktual lebih kecil dari data tebal nominal, dari 2 data tersebut sudah diindikasikan bahwa struktur conveyor telah mengalami korosi, pengurangan ketebalan struktur conveyor berkisar 1,27 – 2,31 mm, yang paling kecil terjadi pada segmen 3 test point 23 pada struktur web sedangkan yang paling besar terjadi pada segmen 3 test point 19 pada struktur flang.

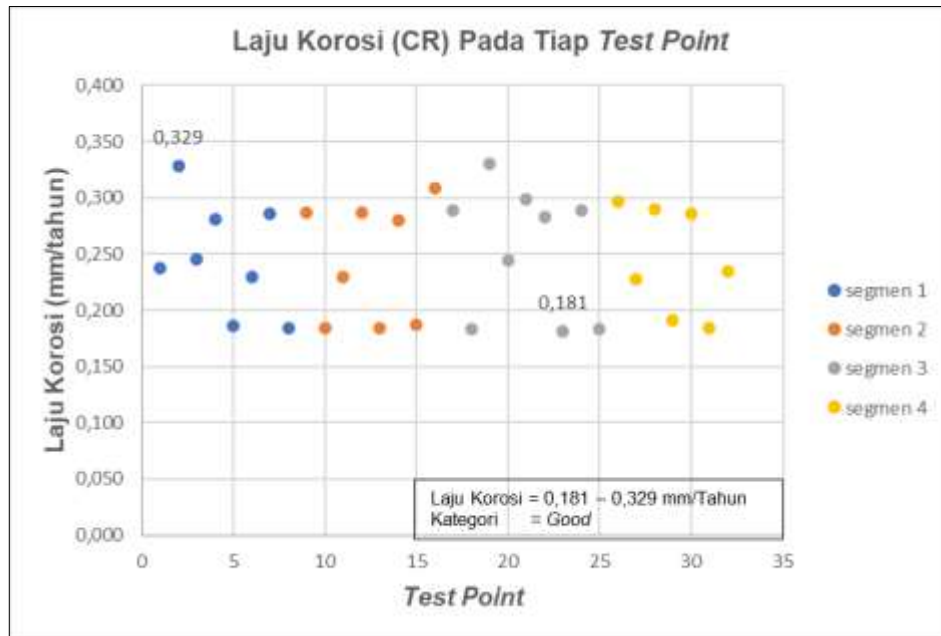
Laju korosi berkisar antara 0,181 - 0,329 mm/tahun, yang terkecil terjadi pada segmen 3 test point 23 pada struktur web sedangkan yang terbesar terjadi pada segmen 3 test point 19 pada struktur flang. Pengurangan ketebalan material akan berbanding lurus dengan laju korosi yaitu apabila semakin besar pengurangan ketebalan pada struktur conveyor maka akan semakin tinggi nilai dari laju korosi dan berlaku berbalik yaitu apabila nilai dari pengurangan ketebalan semakin kecil maka nilai laju korosi akan rendah, dapat dilihat dan dibuktikan melalui data hasil pengolahan pada **Tabel 2** dimana pengurangan ketebalan material terbesar pada segmen 3 test point 21 pada struktur bracing akan menjadi laju korosi tersbesar juga pada segmen yang sama. Semakin tinggi tingkat korosif lingkungan maka semakin tinggi juga laju korosi yang akan terjadi.

**Gambar 2.** Grafik Laju Korosi (CR) Pada Tiap Test Point

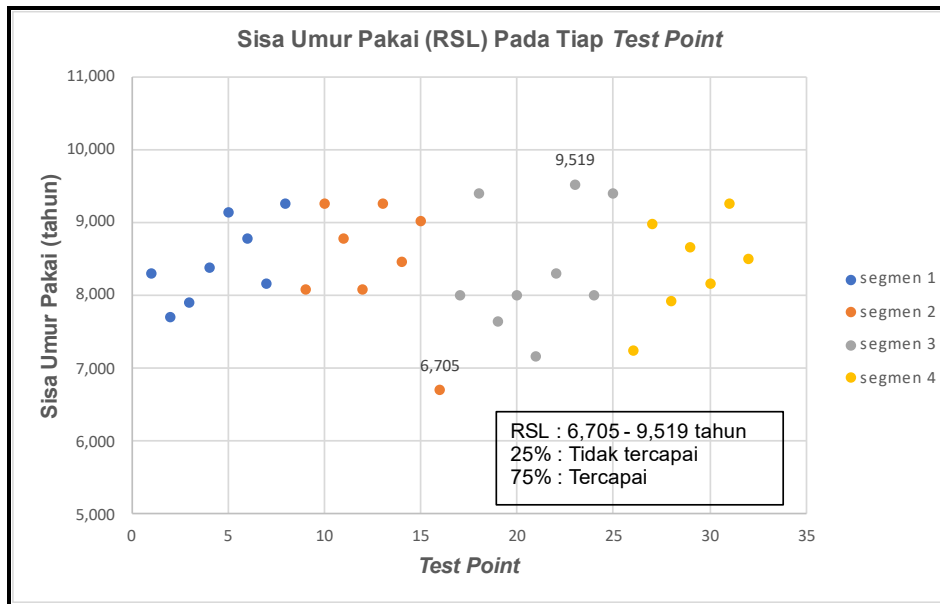
Berdasarkan data hasil pengolahan sisa umur pakai terbesar berada pada segmen 3 jenis struktur web test point 23 dengan nilai 9,519 tahun, sedangkan yang terkecil berada di segmen 2 jenis struktur bracing test point 16 dengan nilai 6,705 tahun. Pemasangan struktur conveyor dilakukan pada tahun 2012 dengan panjang 142 meter mempunyai umur pakai 7 tahun dengan umur desain 15 tahun, setelah pemasangan struktur conveyor dalam jarak 7 tahun sesuai dengan umur pakainya dilakukan pengecekan untuk melihat dan menganalisis kondisi pada struktur conveyor, hasil analisis membuktikan terdapat 24 test point dari 32 test point atau 75% mencapai umur desain, sedangkan yang diprediksi tidak mencapai umur desain ada 8 test point dari 32 test point atau 25%.

**Gambar 3.** Grafik Remaining Service Life pada Tiap Test Point
