## **Remaining Service Life Struktur Conveyor K pada Tambang Batubara PT XYZ di Kabupaten Tapin, Provinsi Kalimantan Selatan**

**Mochamad Al Dzikry\*, Elfida Moralista, Iswandaru**

Prodi Teknik Pertambangan, Fakultas Teknik, Universitas Islam Bandung, Indonesia.

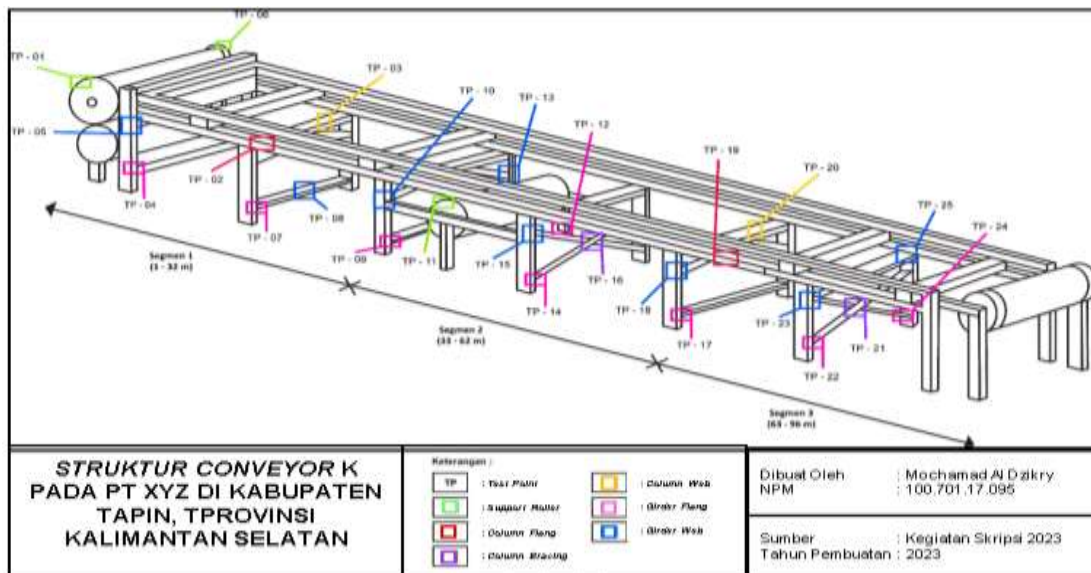
Gambar 1. Skema Struktur Conveyor

Struktur *conveyor* mempunyai panjang struktur 96 meter, dari keseluruhan panjang tersebut pengukuran dibagi menjadi tiga segmen atau tiga bagian dengan total *test point* sebanyak 25 *test point*. Umur desain struktur *conveyor* tersebut 15 tahun, dan umur pakainya 7 tahun. Berikut adalah skema struktur *conveyor* yang dapat dilihat pada Gambar 1.

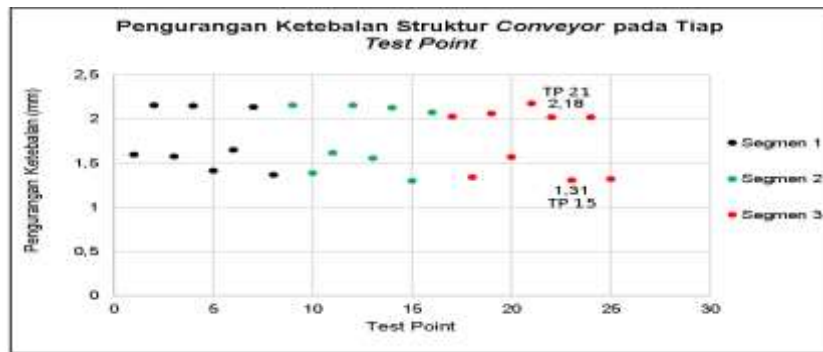
**Gambar 2.** Grafik Pengurangan Ketebalan Struktur Conveyor

Hasil pengolahan data tebal nominal dan tebal aktual struktur *conveyor* memungkinkan untuk mengetahui nilai *Thickness Required (Tr)* pada setiap *test point* yang berbeda. Namun, akibat pengaruh korosi merata, terjadi pengurangan ketebalan pada struktur *conveyor* dengan rentang antara 1,3 hingga 2,18 mm. Pada *test point* 21 dengan struktur *column bracing*, pengurangan ketebalan terbesar tercatat sebesar 2,18 mm. Sementara pada *test point* 15 dengan struktur girder web, pengurangan ketebalan terkecil tercatat sebesar 1,3 mm yang dapat dipengaruhi oleh posisi web yang berada diatas serta struktur I beam. Grafik pengurangan ketebalan struktur *conveyor* dapat dilihat pada Gambar 2

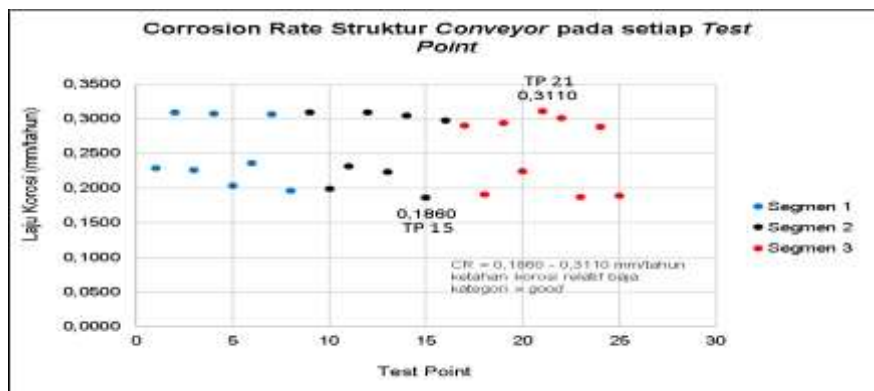
**Gambar 3.** Grafik Corrosion Rate (CR) Struktur Conveyor

Penipisan struktur conveyor dipengaruhi oleh tingkat *Corrosion Rate* yang terjadi. Setelah melakukan perhitungan *Corrosion Rate* pada setiap *test point*, hasilnya berkisar antara 0,186 hingga 0,311 mm/tahun, nilai ini termasuk kategori *good* (berada dalam rentang 0,1 hingga 0,5 mm/tahun).

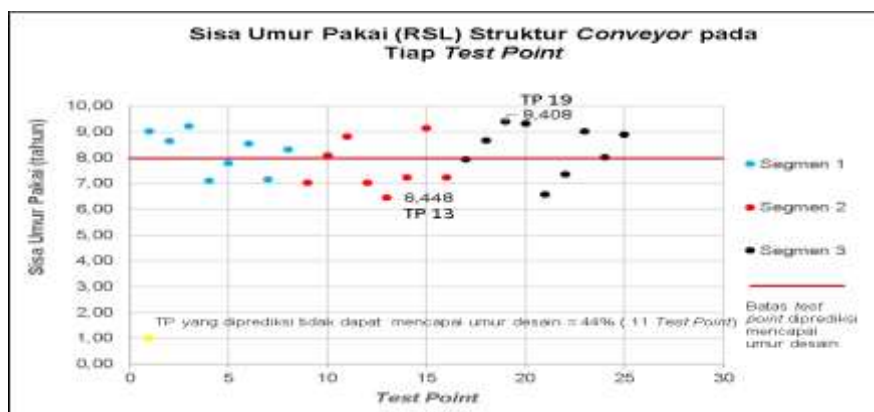
**Gambar 4.** Grafik Remaining Service Life (RSL) Struktur Conveyor

Dugaan hasil perhitungan *Remaining Service Life* (RSL) pada struktur conveyor, diperoleh nilai RSL berkisar antara 6,448 hingga 9,408 tahun. *Test point* 13 yaitu struktur *web girder* memiliki nilai RSL terendah yakni 6,448 tahun, sedangkan RSL tertinggi terdapat pada *test point* 19 yaitu struktur *flang*. Informasi mengenai *Remaining Service Life* (RSL) struktur conveyor dapat ditemukan pada Gambar 4.

Gambar 4 menunjukkan bahwa sebanyak 11 dari 25 *test point* atau 44% *test point*, yakni *test point* 4, 5, 7, 9, 12, 13, 14, 16, 17, 21 dan 22, diprediksi tidak dapat mencapai usia desainnya. Struktur *conveyor* ini dirancang untuk bertahan selama 15 tahun, umur pakai 7 tahun. Banyaknya *test point* yang diperkirakan tidak akan mencapai umur desain, maka pengendalian korosi pada daerah tersebut harus ditingkatkan agar dapat menghasilkan laju korosi yang rendah dan meningkatkan *Remaining Service Life* (RSL) yang tinggi.
