# Monitoring Korosi Discharge Conveyor E pada Tambang Batubara PT GHI di Kabupaten Banjar Provinsi Kalimantan Selatan

Prodi Teknik Pertambangan, Fakultas Teknik, Universitas Islam Bandung, Indonesia.

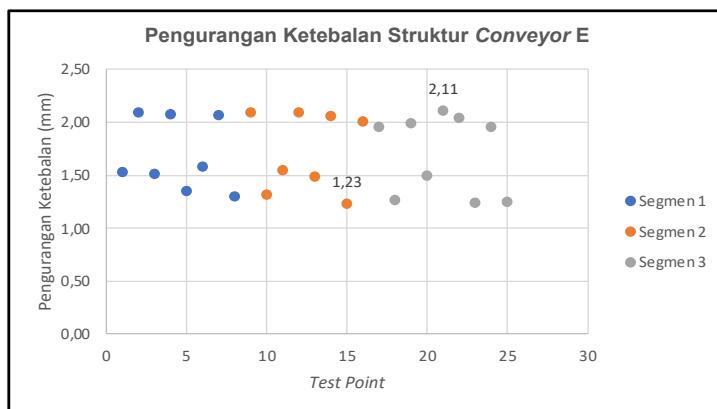
Gambar 2. Grafik Pengurangan Ketebalan Struktur Conveyor E

Korosi yang terjadi pada struktur conveyor E ini memiliki nilai Thickness Required (Tr) yang dihasilkan berdasarkan data tebal nominal maupun tebal aktual untuk keseluruhan test point yang mencapai 6,00 - 9,67 mm. Selanjutnya terdapat nilai pengurangan ketebalan yang terdapat pada 1,23 – 2,11 mm. Adapun pengurangan ketebalan terendah terjadi pada test point 15 yakni dengan nilai 1,23 mm dan pengurangan ketebalan tertinggi terjadi pada test point 21 dengan nilai pengurangan ketebalan mencapai 2,11 mm.

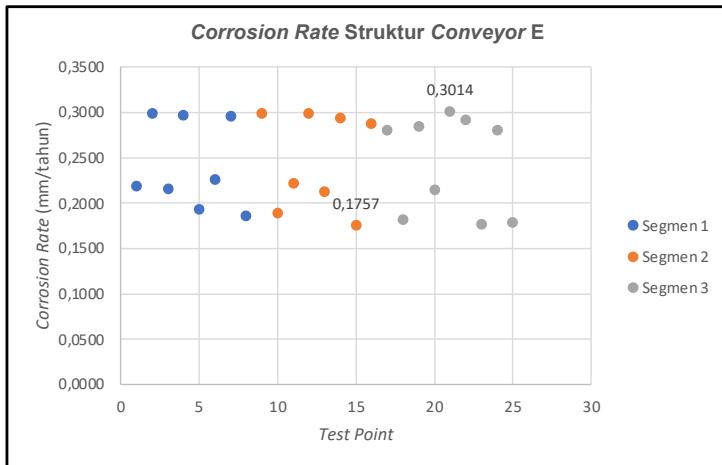
**Gambar 3.** Grafik Corrosion Rate Struktur Conveyor E

Berdasarkan hasil pengolahan data dengan parameter tebal nominal, tebal aktual, dan umur pakai struktur conveyor dapat ditentukan tingkat corrosion rate yang terjadi dalam mm per tahun. Adapun corrosion rate yang terjadi mencapai 0,1757 mm/tahun hingga 0,3014 mm/tahun. Corrosion rate terendah terjadi pada test point 15 dengan nilai 0,1757 mm/tahun, sedangkan corrosion rate tertinggi terjadi pada test point 21 dengan nilai 0,3014 mm/tahun.

Berdasarkan nilai corrosion rate yang terjadi yakni pada range antara 0,1757 – 0,3014 mm/tahun maka termasuk pada kategori relative corrosion resistance atau ketahanan korosi relatif baja yakni good atau masuk pada range 0,1 – 0,5 mm per tahun. Adapun parameter yang diperhitungkan pada data penelitian yang dapat mempengaruhi corrosion rate atau laju korosi yakni nilai pengurangan ketebalan dalam mm yang ditinjau berdasarkan waktu umur pakai yang dinyatakan dalam tahun.

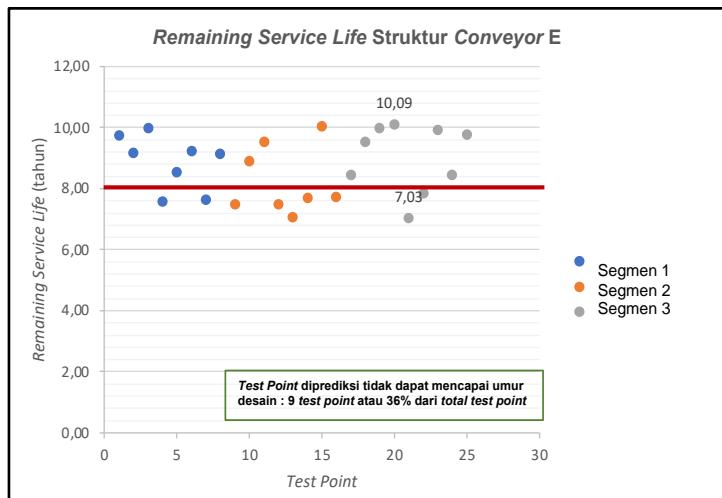
**Gambar 4.** Grafik Remaining Service Life Struktur Conveyor E

Tingkat dari remaining service life struktur conveyor ini akan menentukan test point yang diprediksi dapat mencapai atau tidak dapat mencapai umur desainnya yakni 15 tahun. Adapun umur pakai dari struktur conveyor ini yakni 7 tahun. Berdasarkan tingkat remaining service life dan sisa umur desain maka dapat diprediksikan bahwa 9 test point dari keseluruhan test point tidak dapat mencapai umur desainnya. Hal ini ditunjukkan oleh batas sisa umur desain dikurang dengan umur pakai yaitu 8 tahun, Persentase test point yang tidak dapat mencapai umur desain yakni sebesar 36%.

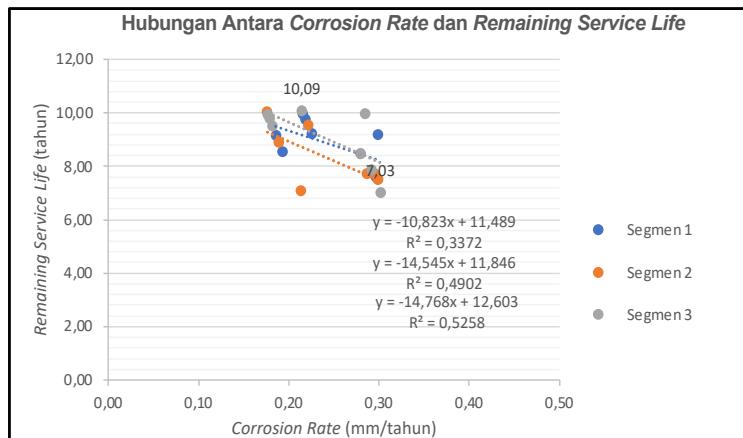
**Gambar 5.** Grafik Hubungan Antara *Corrosion Rate* dan *Remaining Service Life*

Remaining service life dan corrosion rate memiliki hubungan yang dapat ditunjukkan oleh Gambar 5. Pada grafik tersebut menunjukkan keterdapatannya suatu persamaan yang dapat membuktikan bahwa variabel X yang merupakan corrosion rate dan variabel Y yang merupakan remaining service life pada segmen 1 dan segmen 2 tidak terlalu berpengaruh sebab nilai  $R^2$  kurang dari 0,5. Pada segmen 3 memiliki  $R^2$  yakni 0,5258 yang menunjukkan bahwa hubungan antara corrosion rate dan remaining service life cukup berpengaruh. Berdasarkan persamaan yang ditunjukkan oleh grafik dapat ditinjau pula bahwa antara corrosion rate dan remaining service life memiliki nilai yang berbanding terbalik, dimana apabila corrosion rate atau laju korosi semakin tinggi maka remaining service life semakin rendah.
