# Monitoring Korosi Discharge Conveyor G pada Tambang Batubara PT GHI di Kabupaten Banjar Provinsi Kalimantan Selatan

Azi Faturahman Fachreza\*, Elfida Moralista, Zaenal

Prodi Teknik Pertambangan, Fakultas Teknik, Universitas Islam Bandung, Indonesia.

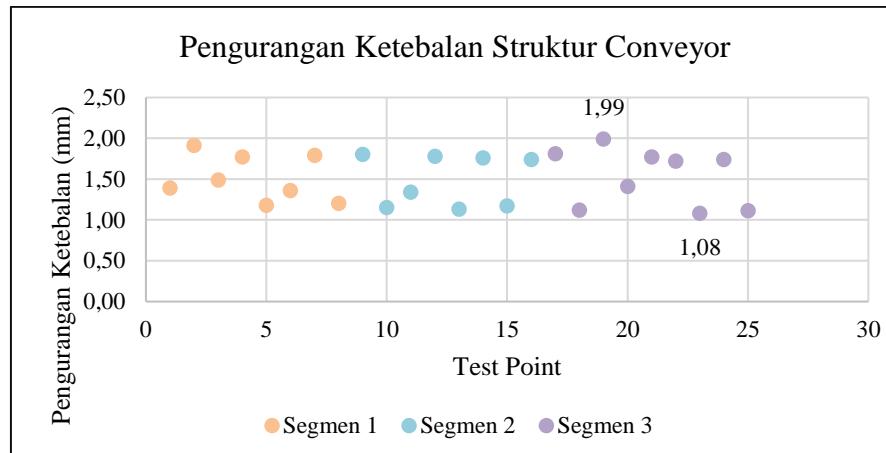
**Gambar 5.** Pengurangan Ketebalan Struktur Conveyor

Test Point	Jenis Struktur	Tebal Nominal (mm)	Tebal Aktual (mm)	Pengurangan Ketebalan (mm)	Thickness Required (mm)	CR (mm/tahun)	RSL (tahun)
Segment 1	1 <b>Support Roller</b>	11,00	9,61	1,39	7,3370	0,1986	11,45
	2 <b>Column</b>	14,50	12,59	1,91	9,6715	0,2729	10,70
	3 a. flange	11,00	9,51	1,49	7,3370	0,2129	10,21
	4 <b>Girder</b>	13,00	11,23	1,77	8,6710	0,2529	10,12
	5 b. web	9,00	7,82	1,18	6,0030	0,1686	10,78
	6 <b>Support Roller</b>	11,00	9,64	1,36	7,3370	0,1943	11,85
	7 <b>Girder</b>	13,00	11,21	1,79	8,6710	0,2557	9,93
	8 b. web	9,00	7,80	1,20	6,0030	0,1714	10,48
Segment 2	9 <b>Girder</b>	13,00	11,20	1,80	8,6710	0,2571	9,83
	10 a. flange	9,00	7,85	1,15	6,0030	0,1643	11,24
	11 <b>Support Roller</b>	11,00	9,66	1,34	7,3370	0,1914	12,14
	12 <b>Girder</b>	13,00	11,22	1,78	8,6710	0,2543	10,02
	13 b. web	9,00	7,87	1,13	6,0030	0,1614	11,57
	14 <b>Girder</b>	13,00	11,24	1,76	8,6710	0,2514	10,22
	15 a. flange	9,00	7,83	1,17	6,0030	0,1671	10,93

16 <b>Bracing</b>	12,70	10,96	1,74	8,4709	0,2486	10,01
Segment 3	17 <b>Girder</b>	13,00	11,19	1,81	8,6710	0,2586	9,74
	18 b. web	9,00	7,88	1,12	6,0030	0,1600	11,73
	19 <b>Column</b>	14,50	12,51	1,99	9,6715	0,2843	9,98
	20 a. flange	11,00	9,59	1,41	7,3370	0,2014	11,19
	21 <b>Bracing</b>	12,70	10,93	1,77	8,4709	0,2529	9,73
	22 <b>Girder</b>	13,00	11,28	1,72	8,6710	0,2457	10,62
	23 b. web	9,00	7,92	1,08	6,0030	0,1543	12,43
	24 <b>Girder</b>	13,00	11,26	1,74	8,6710	0,2486	10,42
	25 a. flange	9,00	7,89	1,11	6,0030	0,1586	11,90

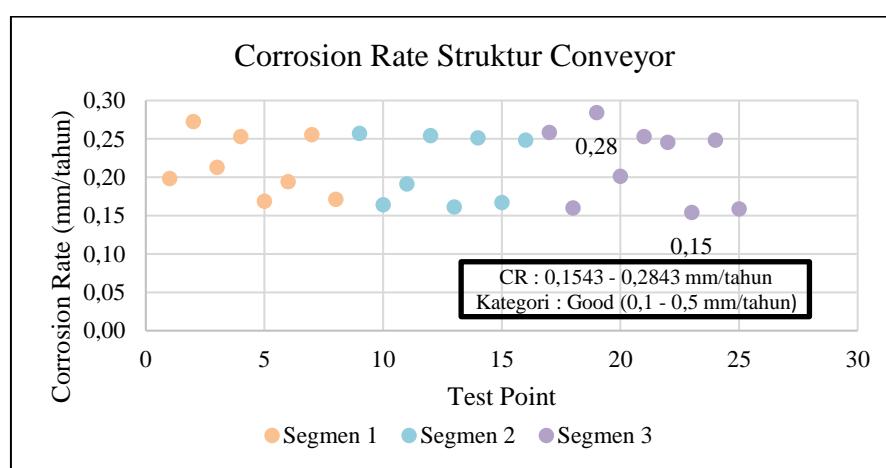
**Gambar 6.** Corrosion Rate Struktur Conveyor

Berdasarkan nilai *Corrosion Rate* pada tiap struktur *conveyor* yang berkisar antara 0,1543 - 0,2483 mm/tahun, maka menurut tabel ketahanan korosi relatif baja termasuk ke dalam kategori *Good*.

Korosi terjadi karena adanya interaksi antara logam dengan lingkungannya. Dalam hal ini beberapa faktor yang mempengaruhi tingkat *Corrosion Rate* diantaranya adalah faktor iklim seperti kontak langsung dengan oksigen, curah hujan, kelembapan dan suhu udara. Semakin besar interaksi antara logam dengan lingkungan sekitarnya dalam hal ini adalah air dan oksigen, maka semakin besar pula tingkat *Corrosion Rate*nya. Semakin besar *Corrosion Rate*nya, maka kemungkinan akan semakin kecil umur pakai dari struktur *conveyor*.

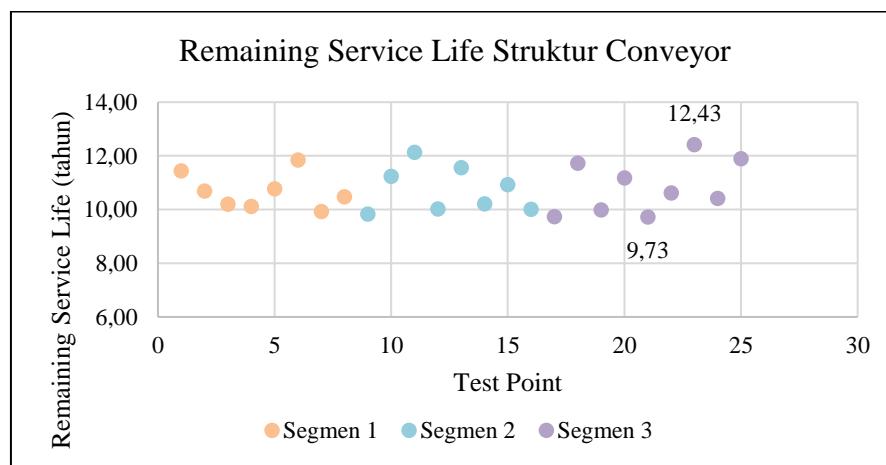
**Gambar 7.** Remaining Service Life Struktur Conveyor

Berdasarkan hasil perhitungan, dimana umur desain dikurangi umur pakai struktur *conveyor* adalah 8 tahun, maka seluruh *test point* diprediksi dapat mencapai umur desainnya. Hal ini menandakan bahwa perancangan desain struktur dan pengendalian korosi telah dilakukan dengan baik. *Test point* dengan *Remaining Service Life* terendah berada pada *test point* 21 yang merupakan struktur *bracing* dengan nilai 9,73 tahun. *Test point* dengan *Remaining Service Life* tertinggi berada pada *test point* 23 yang merupakan struktur *girder web* dengan nilai 12,43 tahun. Seluruh struktur *conveyor* diprediksi akan mencapai umur desain yang direncanakan selama 15 tahun.
