## Monitoring Korosi Discharge Conveyor F pada Tambang Batubara PT XYZ di Kabupaten Merangin Provinsi Jambi

Muhammad Rizky Picauly\*, Elfida Moralista, Zaenal

Prodi Teknik Pertambangan, Fakultas Teknik, Universitas Islam Bandung, Indonesia.

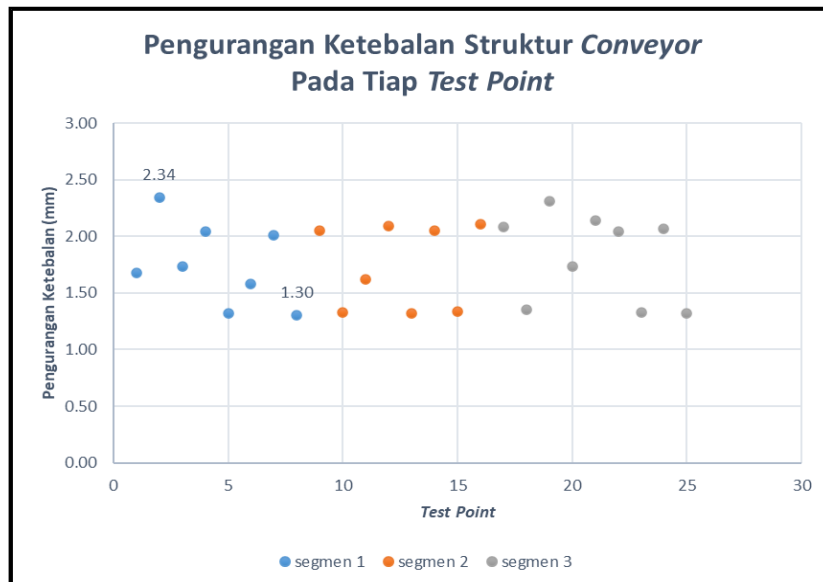
**Gambar 2.** Pengurangan Ketebalan Struktur *Conveyor* Pada Tiap *Test Point*

Jenis korosi yang terjadi pada struktur *conveyor* F adalah korosi berdasarkan data pengurangan ketebalan yang dapat dilihat pada tabel **Tabel 3**. Ketebalan *conveyor* berkurang secara merata dan pada seluruh test point. Struktur *conveyor* pada segmen 1 - 3 di beberapa titik antara 1,30 dan 2,34 mm. Batubara sebagai material yang diangkut di daerah penelitian termasuk ke jenis batubara sub-bituminous. Unsur klorida dan sulfur yang berada pada kandungan material batubara yang merupakan unsur yang sangat korosif sifatnya terhadap logam pada struktur *conveyor* tersebut. Faktor lain menyebabkan terjadinya korosi yaitu faktor eksternal seperti air hujan yang bersifat asam terkena logam baja dan sulfur serta klorida semakin mempercepat terjadi suatu reaksi korosi pada struktur *conveyor*.

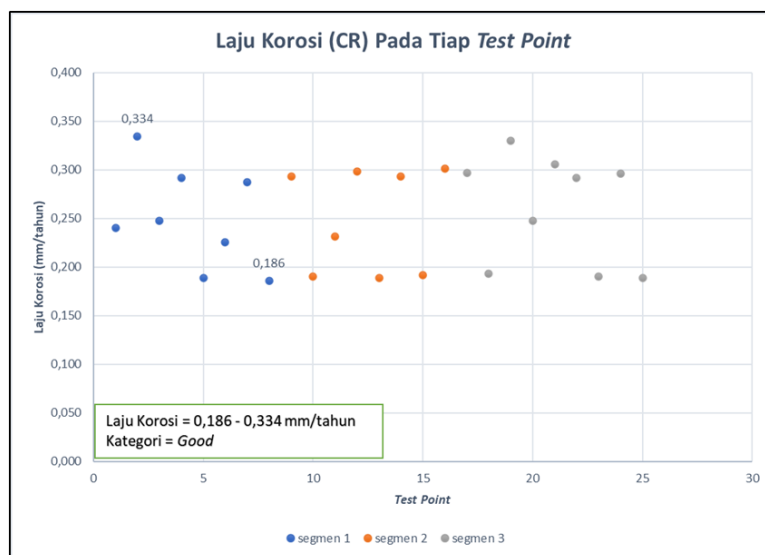
**Gambar 3.** Laju Korosi (CR) pada Tiap *Test Point*

Laju pada korosi pada berkisar antara 0,186 mm – 0,334 mm/tahun, yang paling kecil terjadi pada segmen 3 *test point* 25 pada struktur *web* sedangkan yang paling besar terjadi pada segmen 1 *test point* 2 pada struktur *flang* dan segmen 3 *test point* 19 pada struktur *flang*. Pengurangan ketebalan material pada struktur conveyor akan berbanding lurus dengan laju korosi yaitu apabila nilai dari pengurangan ketebalan semakin tinggi maka nilai dari laju korosi tersebut akan meningkat sebaliknya apabila nilai pengurangan pada ketebalan semakin kecil maka nilai dari laju korosi juga akan mengecil atau rendah.

dapat dilihat dan dibuktikan dari hasil pengolahan data pada **Tabel 3**, dimana hasil pengurangan ketebalan material terbesar terletak pada segmen 1 *test point* 2 pada struktur *flang* dan segmen 3 *test point* 19 pada struktur *flang* juga memiliki laju korosi tertinggi. Semakin tinggi tingkat korosi di lingkungan sekitar maka akan semakin tinggi juga laju korosi yang terjadi pada struktur conveyor. Hal ini juga dapat diakibatkan dari kondisi atau kualitas *coating* pada struktur conveyor tersebut yang sudah tidak baik lagi untuk kondisinya, jika dibiarkan maka nilai dari sisa umur pakai struktur conveyor akan semakin menurun atau tidak akan mencapai umur desainnya.

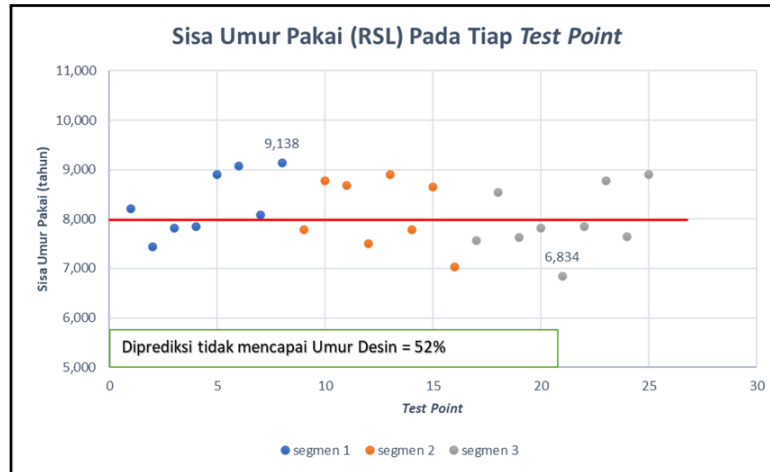
**Gambar 4.** Sisa Umur Pakai (RSL) pada Tiap *Test Point*

Pada **Gambar 4** dapat dilihat bahwa sisa umur pada setiap test point berada pada titik terendah dan tertinggi yaitu yang terendah pada segmen 3 *test point* 21 jenis struktur *bracing* dengan nilai 6,834 tahun sedangkan tertinggi pada segmen 1 *test point* 8 jenis struktur *web* dengan nilai 9,138 tahun. Pemasangan struktur yang dilakukan pada tahun 2012 dengan Panjang 114meter mempunyai umur pakai 7 tahun dengan umur desain 15 tahun. dapat dilihat dari **Gambar 4** dan dapat dilihat juga hasil pengolahan sisa umur pakai pada garis merah yang berada diatas menandakan *test point* yang mencapai umur desain >15 tahun sedangkan dibawah garis merah adalah *test point* yang menandakan bahwa diprediksi tidak mencapai umur desain yang direncanakan.
