## Penentuan Sisa Umur Pakai Struktur Conveyor F pada Tambang Batubara PT GHI di Kabupaten Tapin, Provinsi Kalimantan Selatan

Rizqi Saefulfikri\*, Elfida Moralista, Zaenal

Prodi Teknik Pertambangan, Fakultas Teknik, Universitas Islam Bandung, Indonesia.

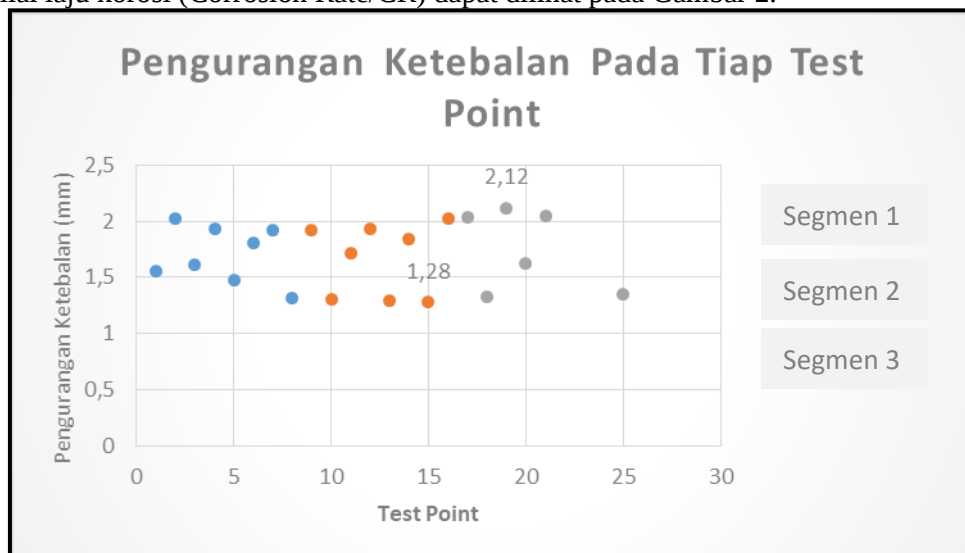
Berdasarkan data yang telah didapatkan yakni tebal aktual yang dapat dilihat pada Tabel 5, bahwa pada struktur conveyor ini mengalami pengurangan ketebalan yang disebabkan oleh adanya korosi. Hal tersebut ditandai berdasarkan tebal aktual struktur conveyor yang memiliki nilai lebih rendah dibandingkan dengan tebal nominal struktur conveyor. Pengurangan ketebalan struktur conveyor ini dapat dipengaruhi oleh adanya laju korosi (Corrosion Rate/CR). Berdasarkan data ketebalan minimal (Thickness Required) yang telah dihitung memiliki nilai yang berbeda-beda, untuk pengurangan ketebalan struktur conveyor terendah sebesar 1,28 mm, sedangkan pengurangan ketebalan tertinggi terdapat pada test point 19 sebesar 2,12 mm yang dapat dilihat pada Gambar 1. Data tebal aktual dan tebal nominal ini digunakan sebagai data utama untuk memperoleh nilai dari laju korosi (Corrosion Rate/CR) struktur conveyor. Data nilai laju korosi (Corrosion Rate/CR) dapat dilihat pada Gambar 2.

**Gambar 1.** Grafik Pengurangan Ketebalan Struktur Conveyor pada Tiap Test Point

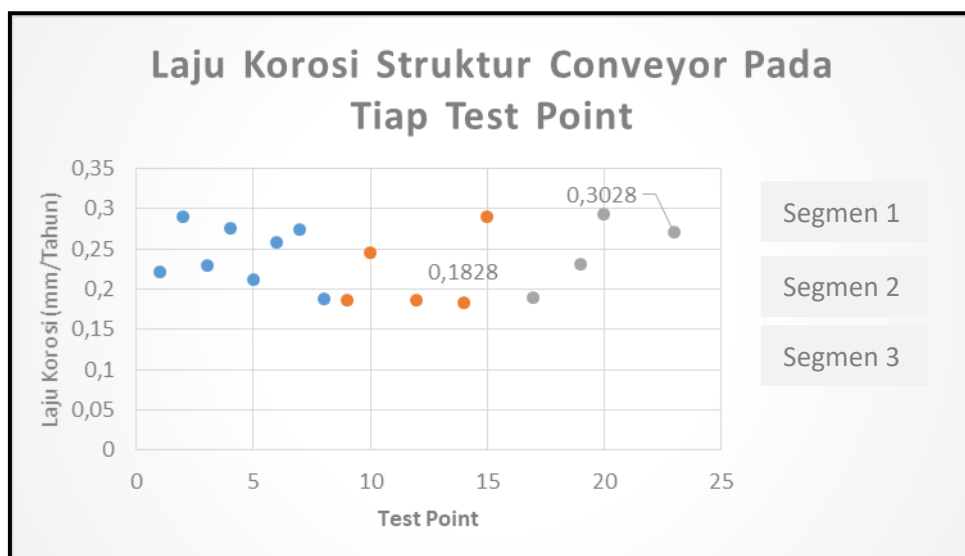
Berdasarkan pengolahan data yang telah dilakukan diperoleh laju korosi (Corrosion Rate/CR) dari struktur conveyor yang diamati. Hasil dari perhitungan diketahui bahwa laju korosi (Corrosion Rate/CR) tertinggi yaitu pada dengan laju korosinya sebesar 0,3028 mm/tahun dan laju korosi (Corrosion Rate/CR) terendah yaitu pada test point laju korosinya sebesar 0,1828 mm/tahun. Adapun hasil pengukuran ketebalan struktur conveyor dapat dilihat pada Tabel 5.

**Gambar 2.** Grafik Laju Korosi (CR) Struktur Conveyor pada Tiap Test Point

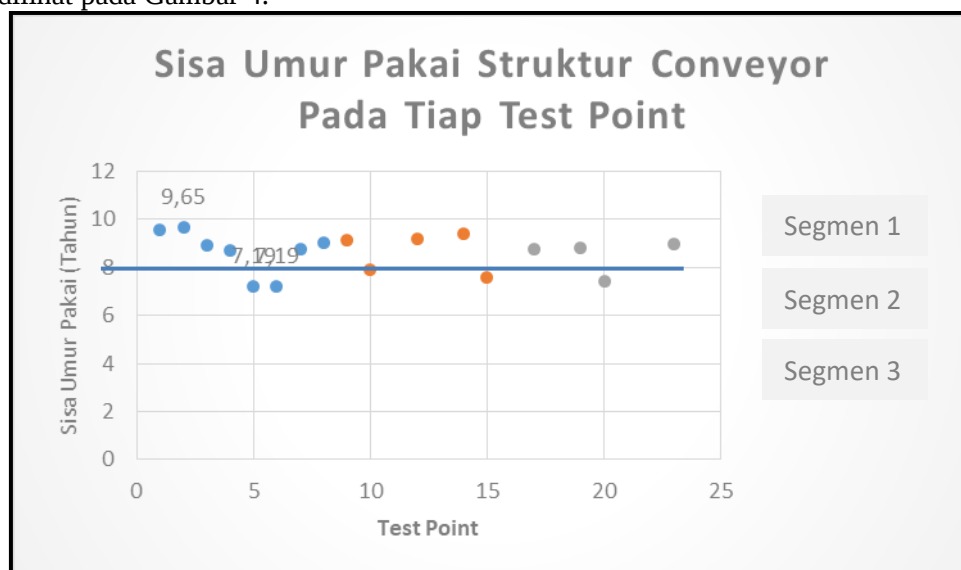
Berdasarkan dari hasil perhitungan yang telah dilakukan pada Tabel 5, nilai sisa umur pakai (Remaining Service Life/RSL) struktur conveyor terendah terjadi sebesar 7,19 tahun. Sedangkan untuk nilai sisa umur pakai (Remaining Service Life/RSL) struktur conveyor tertinggi terjadi sebesar 9,65 tahun, dapat dilihat pada Gambar 3. Nilai sisa umur pakai (Remaining Service Life/RSL) struktur conveyor ini tidak lain dipengaruhi oleh adanya tingkat laju korosi (Corrosion Rate/CR), berbeda halnya pengurangan ketebalan yang berbanding lurus dengan nilai laju korosi (Corrosion Rate/CR), nilai sisa umur pakai (Remaining Service Life/RSL) ini berbanding terbalik dengan nilai laju korosi. Semakin tinggi laju korosi (Corrosion Rate/CR) maka semakin rendah nilai sisa umur pakai (Remaining Service Life/RSL) dari struktur conveyor. Dapat dilihat dari nilai sisa umur pakai (Remaining Service Life/RSL) sebesar 9,65 tahun dengan nilai laju korosi (Corrosion Rate/CR) sebesar 0,1828 mm/tahun, dapat dilihat pada Gambar 4.

**Gambar 3.** Grafik Sisa Umur Pakai (RSL) Struktur Conveyor pada Tiap Test Point
