## Analisis Risiko pada Postur Kerja Bagian Pengemasan Menggunakan Metode OWAS (*Ovako Workposture Analysis System*) di UMKM Tas Denis

Zihan Galuh Fauzi, Eri Achiraeniwati

Prodi Teknik Industri, Fakultas Teknik, Universitas Islam Bandung, Indonesia.

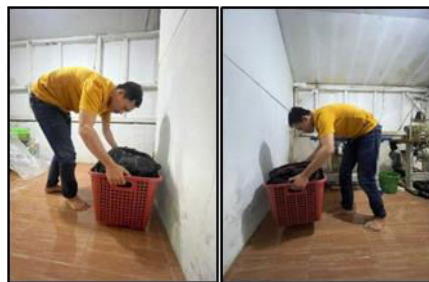
Elemen kerja pertama yaitu mengambil tas dalam keranjang penyimpanan tas. Proses mengambil dilakukan dengan posisi berdiri. Pada tubuh bagian bawah, posisi kaki menekuk untuk menahan keseimbangan tubuh. Bagian tubuh atas seperti posisi punggung membungkuk karena mengambil keranjang yang berada di lantai. Elemen kerja mengambil tas pada sisi kiri dan kanan dapat dilihat pada Gambar 5.

**Gambar 5.** Postur Kerja Mengambil Tas

Berdasarkan Gambar 5 yang menunjukkan postur kerja mengambil tas pada sisi kiri dan kanan, maka nilai OWAS yang didapatkan dapat dilihat pada Tabel 3.

Berdasarkan hasil penilaian postur kerja menggunakan OWAS yang sudah dilakukan, didapatkan kode 2141. Kode tersebut menghasilkan nilai matriks pada angka 3 yang berarti sikap ini berbahaya bagi sistem muskuloskeletal (sikap kerja mengakibatkan pengaruh ketegangan yang sangat signifikan). Perlu perbaikan segera mungkin.

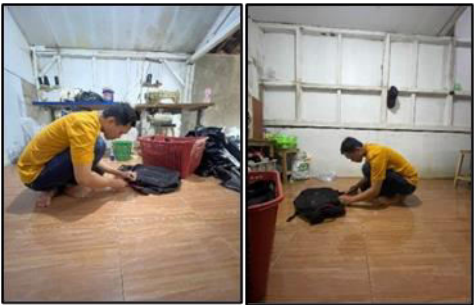
Elemen kerja yang kedua yaitu memeriksa dan merapikan pada bagian bagian tas yang sudah dijahit. Tubuh bagian bawah pada saat melakukan pemeriksaan posisi kaki kiri dilipat dengan alas kaki menekuk dan berada di bawah bokong/paha. Posisi kaki kanan yang dilipat dengan posisi lutut sejajar dengan dada pada saat duduk. Tubuh bagian atas pada saat melakukan pemeriksaan posisi punggung dan leher membungkuk dan memuntir ke kiri untuk menjangkau posisi tas dalam keranjang. Posisi tangan berada di bawah bahu pada saat memegang tas untuk diperiksa. Elemen kerja memeriksa dan merapikan jahitan tas pada sisi kiri dan kanan dapat dilihat pada Gambar 6.

**Gambar 6.** Postur Kerja Merapihkan dan Memeriksa Tas

Berdasarkan Gambar 6 yang menunjukkan postur kerja mengambil tas pada sisi kiri dan kanan, maka nilai OWAS yang didapatkan dapat dilihat pada Tabel 4.

Berdasarkan hasil penilaian postur kerja menggunakan OWAS yang sudah dilakukan, didapatkan kode 4161. Kode tersebut menghasilkan nilai matriks pada angka 4 yang berarti sikap ini berbahaya bagi sistem muskuloskeletal (sikap kerja ini mengakibatkan risiko yang jelas). Perlu perbaikan secara langsung/saat ini.

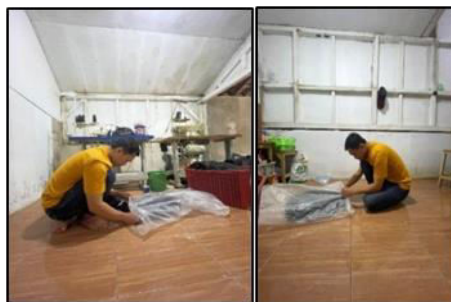
**Gambar 7.** Postur Kerja Mengemas Tas

Berdasarkan Gambar 7 yang menunjukkan postur kerja mengambil tas pada sisi kiri dan kanan, maka nilai OWAS yang diperoleh dapat dilihat pada Tabel 5.

Berdasarkan hasil penilaian postur kerja menggunakan OWAS yang sudah dilakukan, didapatkan kode 4161. Kode tersebut menghasilkan nilai matriks pada angka 4 yang berarti sikap ini berbahaya bagi sistem muskuloskeletal (sikap kerja ini mengakibatkan risiko yang jelas). Perlu perbaikan secara langsung/saat ini.

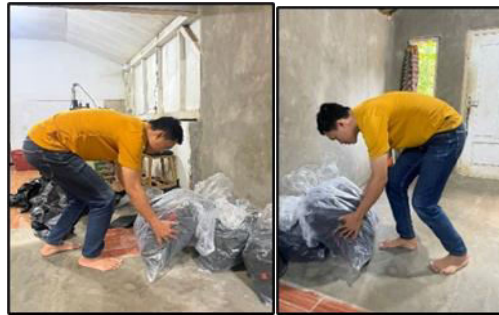
Elemen kerja terakhir yaitu menyimpan tas yang sudah dikemas dalam karung plastik ke tempatnya. Tubuh bagian bawah pada saat menyimpan karung plastik posisi kaki menekuk. Tubuh bagian atas pada saat menyimpan karung plastik posisi punggung membungkuk, dan posisi tangan berada di bawah bahu. Elemen kerja menyimpan tas pada sisi kiri dan kanan dapat dilihat pada Gambar 5.

**Gambar 8.** Postur Kerja Membawa Karung Plastik

Berdasarkan Gambar 8 yang menunjukkan postur kerja mengambil tas pada sisi kiri dan kanan, maka nilai OWAS yang didapatkan dapat dilihat pada Tabel 7.

Berdasarkan hasil penilaian postur kerja menggunakan OWAS yang sudah dilakukan, didapatkan kode 2141. Kode tersebut menghasilkan nilai matriks pada angka 3 yang berarti sikap ini berbahaya bagi sistem muskuloskeletal (sikap kerja mengakibatkan pengaruh ketegangan yang sangat signifikan). Perlu perbaikan segera mungkin.
