## Remaining Service Life Struktur Conveyor B pada Tambang Batubara PT XYZ di Kabupaten Kotabaru, Provinsi Kalimantan Selatan

**Abstract.** Conveyor structure is a means of transportation used in the coal mining industry to assist the transfer of minerals. The conveyor structure is made of carbon steel which is subject to corrosion. Corrosion will cause the conveyor structure to decrease in thickness. Therefore, it is necessary to control and monitor corrosion on the conveyor structure. The purpose of this study is to determine the type of corrosion, the corrosion control applied to the conveyor structure. The methodology used in this study is the thickness of the conveyor structure. Measurements were made using the Ultrasonic Thickness Gauge TT 130 on a 90 meter long conveyor structure with 3 segments and 25 test points. Environmental conditions in the 2015-2019 period have an average rainfall of 197.98 mm/year, an average air temperature of 26.91oC and an air humidity of 83.62%. The type of corrosion that occurs in the conveyor structure is uniform corrosion. In the identification of corrosion, the use of a 3-layer coating method, namely the primer coating using Seaguard 5000, I

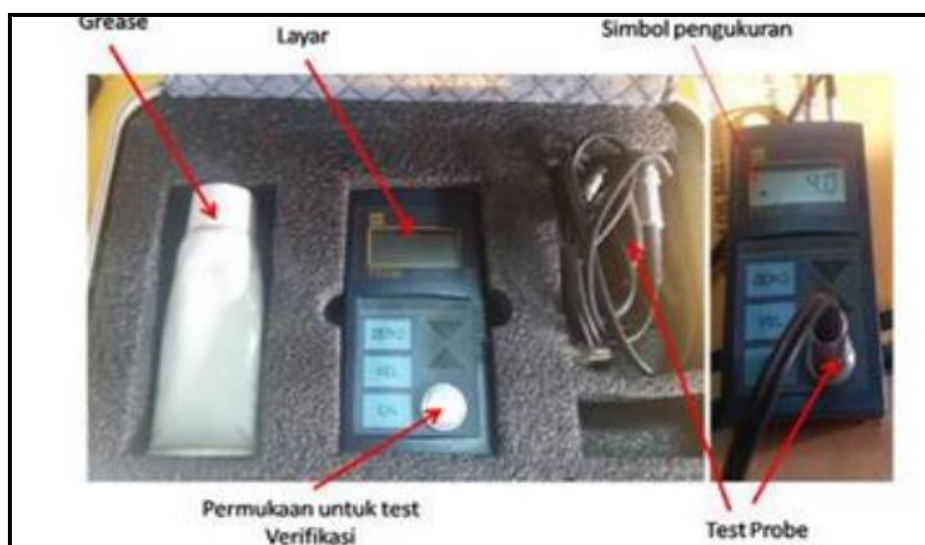
Pengukuran ketebalan struktur conveyor dilakukan dengan menggunakan alat Ultrasonic Thickness Gauge TT 130 yang memiliki tujuan untuk mengetahui ketebalan aktual pada struktur conveyor. Pengambilan data ketebalan struktur conveyor dilakukan di 3 segmen dengan 25 test point sepanjang 90. Pengukuran dilakukan untuk mengetahui pengurangan ketebalan yang terjadi pada struktur conveyor dengan membandingkan tebal aktual saat pengukuran dan tebal nominal.

**Gambar 1.** Smart Sensor Ultrasonic Thickness Gauge TT 130

Dari hasil pengukuran yang dilakukan pada struktur conveyor PT XYZ menggunakan alat Ultrasonic Thickness Gauge TT 130 dengan lokasi pengukuran pada 25 test point menunjukkan nilai ketebalan terendah yaitu 7,78 mm pada struktur girder web serta yang tertinggi yaitu 12,99 mm pada struktur column flang digunakan sebagai data tebal aktual saat pengukuran

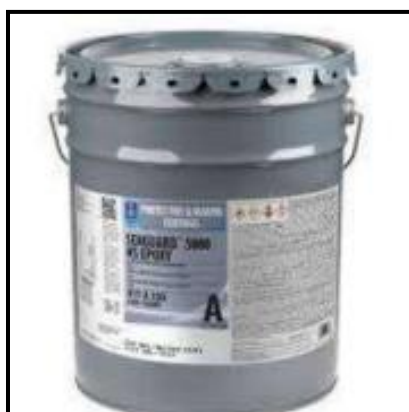
Primer coating merupakan pelapisan cat pertama yang digunakan untuk melapisi permukaan struktur conveyor. Primer coating berfungsi untuk mencegah terjadinya karat dan meningkatkan daya lekat dengan struktur conveyor. Pada penelitian ini digunakan cat Seaguard 5000

**Gambar 2.** Primer Coating Seaguard 5000

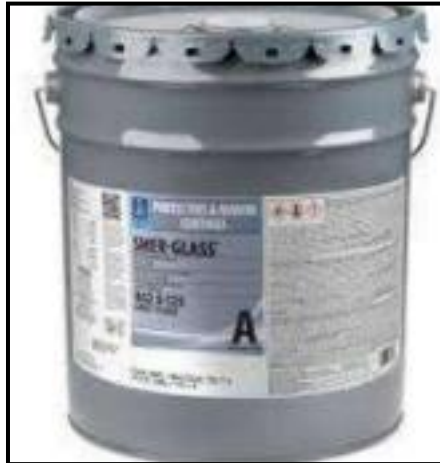
Intermediate Coating merupakan lapisan kedua setelah primer coating yang melapisi struktur conveyor. Cat ini berfungsi menambah ketebalan coating sesuai dengan ketebalan yang diinginkan. Pada penelitian ini digunakan jenis cat Sherglass FF untuk

**Gambar 3.** Sherglass FF

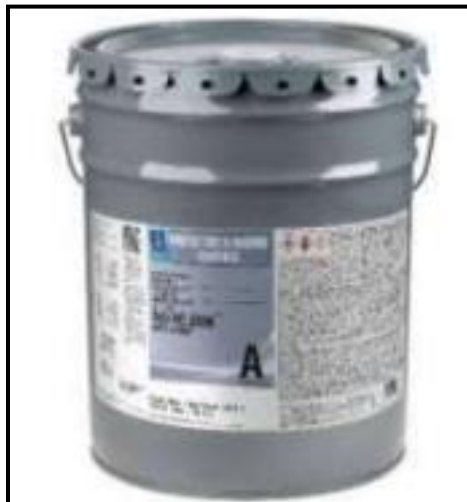
*Top Coating* merupakan cat yang digunakan paling akhir dan terluar dari permukaan struktur *conveyor*. Cat ini berfungsi sebagai pelindung permukaan struktur, mencegah terjadinya pengelupasan pada struktur, dan juga memberikan kesan tampilan warna yang menarik. Pada penelitian ini cat yang digunakan untuk *top coating* ialah jenis *Aliphatic Arcylic Modified Polyurethane*

**Gambar 4.** Aliphatic Arcylic Modified Polyurethane
