## Monitoring Korosi Discharge Conveyor F pada Tambang Batubara PT XYZ di Kabupaten Bungo, Provinsi Jambi

Rahmat Fauzi\*, Elfida Moralista, Zaenal

Prodi Teknik Pertambangan, Fakultas Teknik, Universitas Islam Bandung, Indonesia.

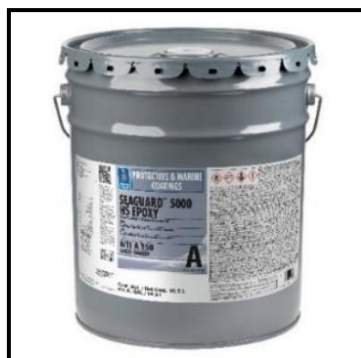
**Gambar 2.** Primer Coating Seaguard 5000

Primer coating merupakan pelapisan pertama yang digunakan pada permukaan struktur conveyor. Fungsi dari primer coating yaitu untuk mencegah terjadinya korosi yang dimana jenis primer coating yang digunakan pada struktur conveyor ini yaitu coating Seaguard 5000.

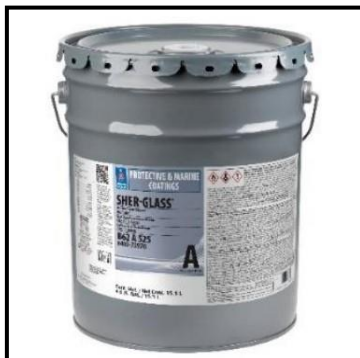
**Gambar 1.** Intermediate Coating Sherglass FF

Intermediate coating merupakan perlapisan kedua yang digunakan setelah primer coating pada struktur conveyor. intermediate coating berfungsi sebagai menambah ketebalan sesuai yang diperlukan agar ketahanan terhadap korosi semakin meningkat. Jenis yang digunakan pada intermediate coating adalah Sherglass FF.

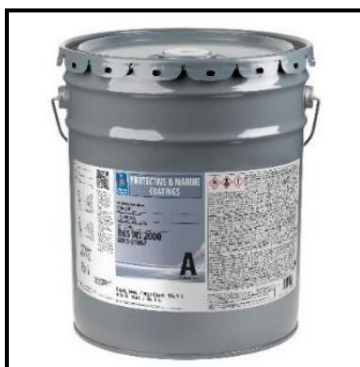
**Gambar 2.** Top Coating Aliphatic Acrylic Modified Polyurethane

Top coating merupakan perlapisan ketiga atau perlapisan terluar yang berinteraksi dengan lingkungan sekitarnya setelah dilapisi dengan primer coating dan intermediate coating. Top coating berfungsi sebagai pelindung permukaan struktur, mencegah terjadinya pengelupasan pada struktur dan memberi tampilan yang menarik dengan warna sesuai yang diinginkan. Jenis top coating yang digunakan pada struktur conveyor adalah Aliphatic Acrylic Modified Polyurethane.
