## Remaining Service Life Discharge Conveyor F pada Tambang Batubara PT XYZ di Kabupaten Sarolangun, Provinsi Jambi

**Abstract.** A conveyor is a type of conveyance used to transport mineral materials such as coal. The conveyor's structure is made of carbon steel. However, the conveyor's quality may suffer from corrosion caused by direct contact with coal impurities and their environment. The average air temperature was 27.830C, the average rainfall was 235.34 mm, and the relative humidity was 88.48%. The purpose of this study is to determine the type of corrosion, corrosion control conditions, specifically the coating used, corrosion rate, and the conveyor's remaining service life. Methodology in this research is measuring the thickness reduction of conveyor structure to determine corrosion rate and remaining service life. This research was conducted on a conveyor structure consisting of 4 segments with 32 test points along 142 meters. The actual thickness measurement of the conveyor structure is carried out using Ultrasonic Thickness Gauge TT 130. Type of corrosion that occurs in the conveyor structure is uniform corrosion. Corrosion control method applied to the conveyor struct

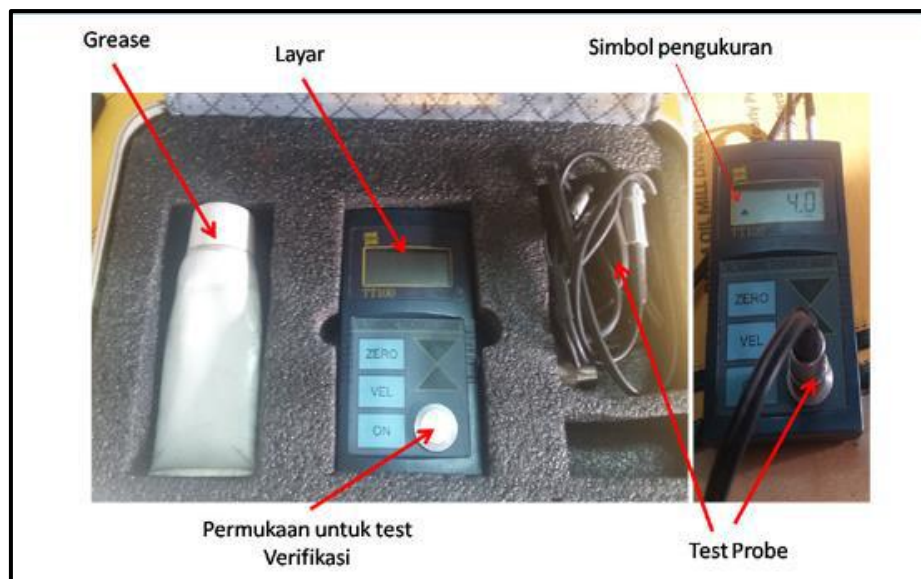
**Gambar 1.** Ultrasonic Thickness Gauge TT 130**Tabel 3.** Tebal Nominal dan Tebal Aktual Struktur Conveyor

Material yang digunakan pada struktur conveyor yaitu ASTM A36 yang mempunyai kandungan karbon 0,25% dan kandungan besi 99,42%. Berdasarkan kandungan baja karbon yang ada pada struktur conveyor termaksud kedalam jenis baja karbon rendah. Pengukuran ketebalan struktur conveyor yang dilakukan menggunakan alat smart sensor Ultrasonic Thickness Gauge TT 130 bertujuan untuk mengetahui tebal actual struktur conveyor. Pengukuran tersebut dilakukan untuk mengetahui pengurangan ketebalan yang terjadi pada struktur conveyor yang diakibatkan adanya korosi, dengan cara membandingkan tebal aktual dengan tebal nominal.

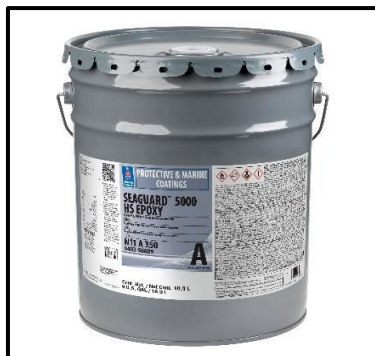
**Gambar 1.** Primer Coating Seaguard 5000

Primer coating atau cat dasar merupakan lapisan cat paling awal pada struktur conveyor

yang berfungsi untuk mencegah korosi serta memperkuat daya rekat jika dilakukan coating selanjutnya. Jenis primer coating yang digunakan pada struktur conveyor yaitu Seaguard 5000, dapat dilihat pada Gambar 2.

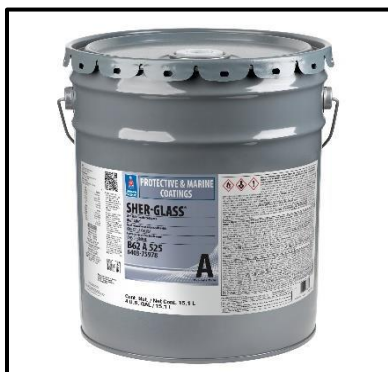
**Gambar 2.** Intrermediet Coating Sherglass FF

Intermediate coating atau lapisan kedua pada struktur conveyor berfungsi untuk menambah ketebalan serta mencegah aliran fluida masuk. Intermediet coating yang digunakan pada struktur conveyor adalah Sherglass FF, dapat dilihat pada Gambar 3.

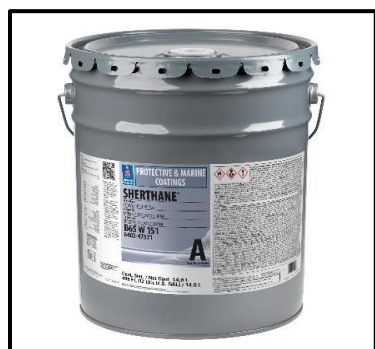
#### **Gambar 4.** Top Coating Aliphatic Acrylic Modified Polyurethane

Top coating atau lapisan paling akhir yang berfungsi untuk melindungi permukaan agar tidak mudah terkelupas. Top coating yang digunakan pada struktur conveyor di daerah penelitian adalah Aliphatic acrylic modified polyurethane, dapat dilihat pada Gambar 4.
