## Kajian Tingkat Walkabilitas Kawasan Wisata Belanja Kain Cigondewah Kota Bandung

**Abstract.** Cigondewah tourist area is a textile shopping area and it officially reactivated as a tourist village in Bandung City after the Covid-19 pandemic. Cigondewah tourism village is located along the cigondewah corridor. Cigondewah tourist area has a position as a city strategy area with specifications as textile center in the RTRW of Bandung. Commercial areas such as Cigondewah tourist area have high potential to become the economic driving force for Bandung. It's necessary to develop the area which can start with the development of pedestrian paths. The pedestrian path is important for this area because tourists in a commercial area like this need to move from one shop to another. The need for a special pedestrian path also arises because of the mixing of transportation modes in one lane with a road width approximately 4-6 meters. So, it's necessary to hold a pedestrian path in Cigondewah tourist area to solve the problem, however, before carrying out development, a walkability study is needed. So, the level of walkability of Cigondewah tourist area needs to be the main focus as the first

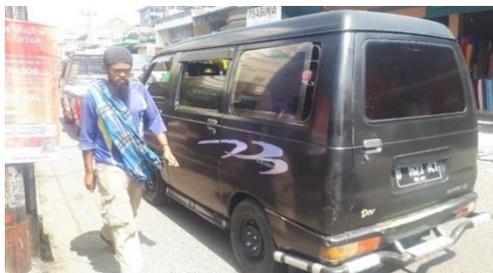
**Gambar 1.** Pejalan Kaki dan Mobil

Hasil dari observasi lapangan yang ditunjukkan gambar di atas ini peneliti memberikan nilai 2 untuk Kawasan Wisata Kain Cigondewah rahayu dan kidul. Hal ini dikarenakan memang keadaan kawasan masih bisa dilewati oleh pejalan kaki, namun dapat membahayakan pejalan kaki dan memberikan rasa tidak nyaman untuk berjalan.

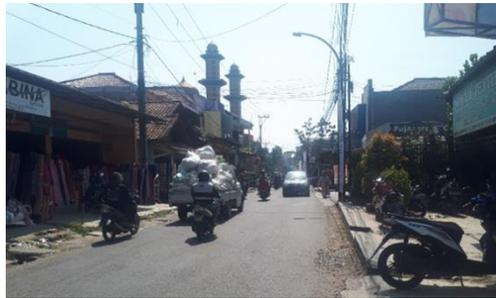
**Gambar 2.** Kondisi Jalan

Hasil dari observasi lapangan dan wawancara dengan masyarakat, peneliti memberikan nilai 3 untuk Kawasan Wisata Kain Cigondewah karena sulit untuk memastikan tingkat keamanan yang dirasakan pejalan kaki.

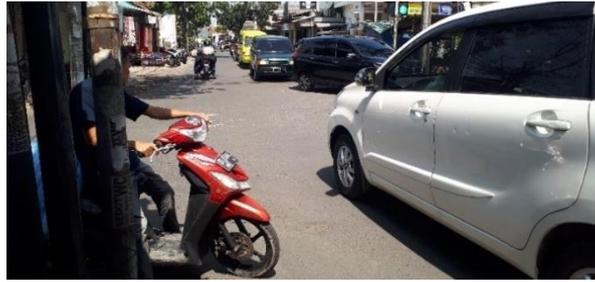
**Gambar 3.** Ketaatan Pengendara

Hasil observasi peneliti untuk segmen cigondewah kidul dan rahayu adalah sama yakni 3 poin karena pengemudi terkadang mematuhi peraturan lalu lintas dan mungkin menyerah pada pejalan kaki.

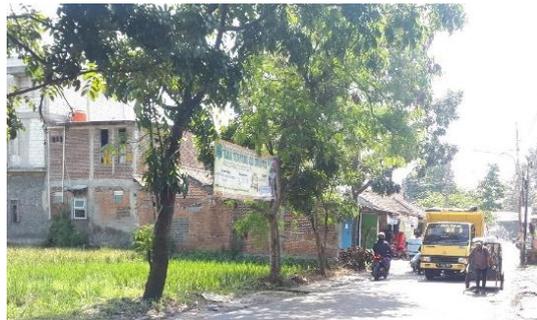
**Gambar 4.** Coverage di Pasar Kain Cigondewah

Kawasan Wisata Kain Cigondewah memiliki beberapa coverage alami seperti pepohonan di beberapa titik dan ada banyak coverage buatan untuk berteduh yang dimaksudkan untuk pembeli, sehingga pejalan kaki biasanya lebih sering tidak mendapatkan perlindungan saat berjalan.

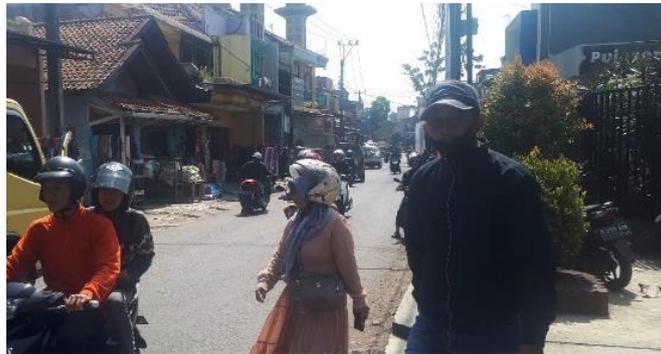
**Gambar 5.** Kondisi Jalan

Kawasan Wisata Kain Cigondewah memiliki pohon di beberapa titik dan lampu jalan. Namun, fasilitas ini masih belum memadai karena pejalan kaki masih sering kepanasan dan kehujanan setiap berjalan dan mengeluh dengan pencahayaan lampu jalan yang minim ketika malam tiba.

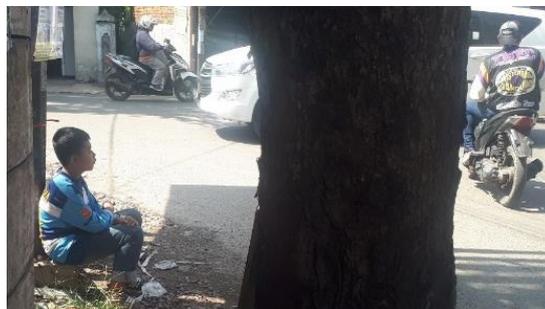
**Gambar 6.** Fasilitas Umum

Kawasan Wisata Kain Cigondewah belum memiliki bangku untuk pejalan kaki yang bersifat publik, namun untuk toilet umum sudah tersedia dalam bentuk yang sederhana. Memadukan semua informasi mengenai amenitas di atas, peneliti memberikan 2 poin untuk amenitas Kawasan Wisata Kain Cigondewah

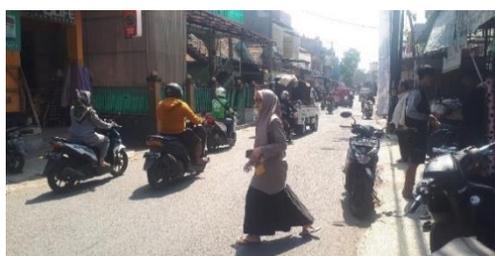
### Gambar 7. Kondisi Penyebrangan

Ketika tidak ada kesempatan untuk menyeberang jalan, pejalan kaki cenderung melakukan jaywalk, meningkatkan resiko cedera atau bahaya, namun dengan lebar jalan yang berkisar 4-5 m pejalan kaki masih bisa menyebrang. Sehingga, berdasarkan hasil observasi Kawasan Wisata Kain Cigondewah pada masing-masing segmen mendapatkan 5 poin yang artinya masih banyak kesempatan untuk menyebrang.

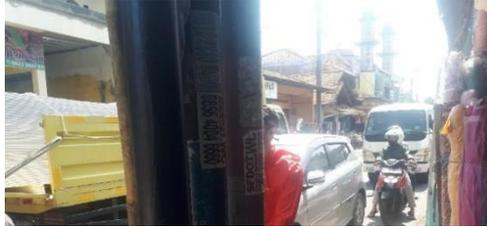
Gambar 8. Pejalan Kaki

Peneliti menghitung jumlah total orang yang berjalan di jalan dan di jalur pejalan kaki menggunakan metode penghitungan lalu lintas. Peneliti berdiri di satu tempat dan menghitung jumlah pejalan kaki di satu sisi jalan selama 5 menit.

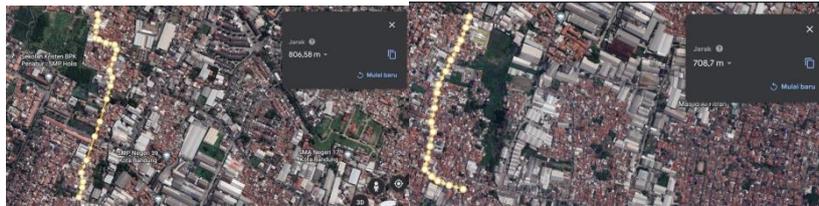
Gambar 9. Peta dan Panjang Jalan yang Disurvei

Ukur panjang jalan yang disurvei dalam kilometer, menggunakan google earth seperti di bawah ini. Kemudian, diperoleh data panjang jalan untuk segmen cigondewah rahayu sepanjang 709 meter dan segmen cigondewah kidul 807 meter.
