## Remaining Service Life Struktur Conveyor D pada Tambang Batubara PT XYZ di Kabupaten Banjar, Provinsi Kalimantan Selatan

Eldera Rizki Nur'aini\*, Elfida Moralista, Iswandaru

Prodi Teknik Pertambangan, Fakultas Teknik, Universitas Islam Bandung, Indonesia.

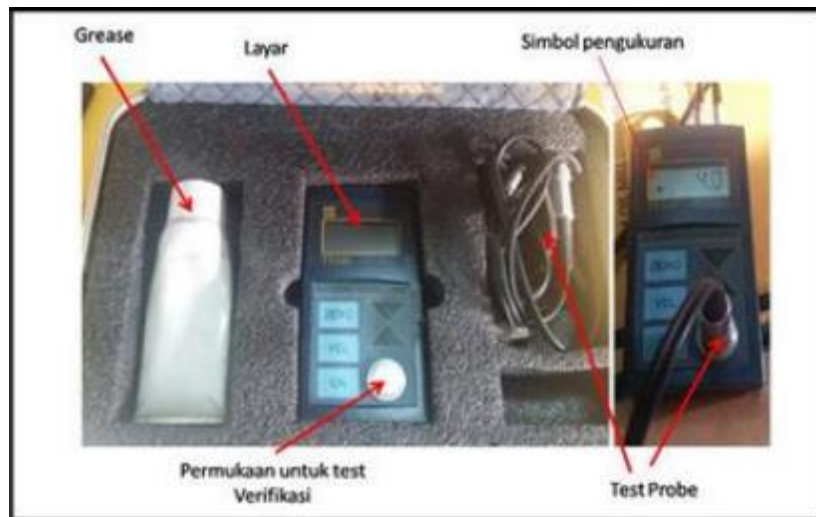
**Gambar 1.** Smart Sensor Ultrasonic Thickness Gauge TT 130

Pengukuran ketebalan struktur conveyor dilakukan dengan menggunakan alat Smart Sensor Ultrasonic Thickness Gauge TT 130 yang bertujuan untuk mengetahui tebal aktual struktur conveyor. Pengukuran tersebut dimaksudkan untuk mengetahui pengurangan ketebalan yang terjadi pada struktur conveyor akibat adanya korosi dengan cara membandingkan tebal nominal dengan tebal aktual yang telah didapatkan.

Berdasarkan hasil pengukuran ketebalan struktur conveyor menggunakan alat Smart Sensor Ultrasonic Thickness Gauge TT 130 di setiap test point akan menghasilkan ketebalan struktur conveyor terendah yang akan menjadi data tebal aktual akan menghasilkan tebal aktual yang dapat dilihat pada Tabel 3.

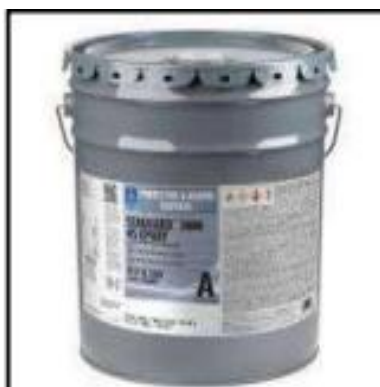
**Gambar 2.** Primer Coating Seaguard 5000

Primer coating adalah cat yang digunakan pada permukaan struktur conveyor yang berfungsi untuk mencegah terjadinya karat dan meningkatkan daya lekat pada struktur conveyor. Primer coating yang digunakan adalah cat Seaguard 5000. Dapat dilihat pada Gambar 2.

1. Jenis korosi yang terjadi pada struktur conveyor adalah korosi merata (uniform corrosion).
2. Pengendalian korosi yang diaplikasikan adalah metode coating sistem 3 layer yaitu Seaguard 5000 sebagai primer coating, Sherglass FF sebagai intermediate coating dan Aliphatic Acrylic Modified Polyurethane sebagai top coating.
3. Corrosion rate yang terjadi pada struktur conveyor yaitu 0,1833 – 0,3483 mm/tahun dan tergolong ke dalam kategori good berdasarkan ketahanan korosi relatif baja. Remaining service life struktur conveyor berkisar antara 6,42 – 11,58 mm/tahun dan

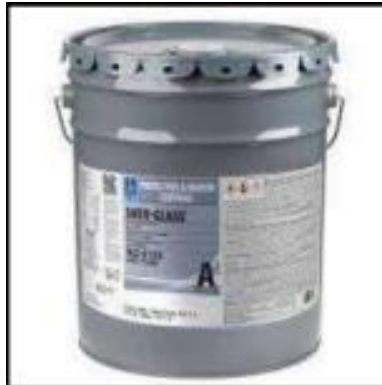
**Gambar 3.** *Sherglass FF*

Intermediate coating adalah cat yang digunakan setelah penggunaan pada primer

coating permukaan struktur conveyor. Cat ini berfungsi untuk menambah ketebalan coating sesuai dengan ketebalan yang diinginkan. Intermediate coating yang digunakan yaitu cat Sherglass FF. Dapat dilihat pada Gambar 3.

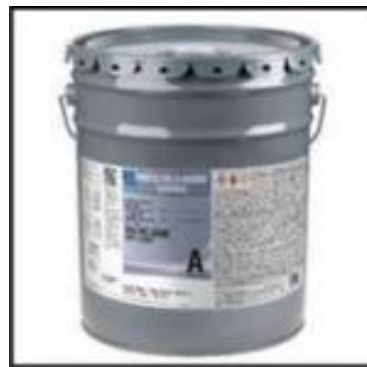
**Gambar 4.** *Aliphatic Acrylic Modified Polyurethane*

Top coating merupakan cat yang digunakan pada bagian terluar dari permukaan struktur conveyor, dimana cat ini digunakan setelah cat dasar dan cat menengah diterapkan pada struktur conveyor. Top coating berfungsi sebagai pelindung permukaan struktur conveyor, cat ini mencegah terjadinya pengelupasan pada struktur dan memberikan tampilan warna yang lebih menarik pada struktur conveyor. Top coating yang digunakan adalah Aliphatic Acrylic Modified Polyurethane. Dapat dilihat pada Gambar 4.
