# Remaining Service Life Struktur Conveyor A pada Tambang Tambang Batubara PT XYZ di Kabupaten Banjar, Provinsi Kalimantan Selatan

**Abstract.** Conveyor is one of the tools used to move excavated materials such as coal. The conveyor structure used is made of carbon steel. Conveyor structures can experience a decrease in quality due to corrosion. This study aims to determine the type of corrosion, corrosion control, and remaining service life of the conveyor structure. In this study, observations of environmental conditions include an average rainfall of 217.53 mm/year, an average air temperature of 27.22 °C, and average relative humidity of 83.48%. The actual thickness measurement of the conveyor structure is carried out using the Ultrasonic Thickness GaugeTT 130 at 25 test points. The methodology used is by measuring the thickness reduction of the conveyor structure due to corrosion to determine the corrosion rate and remaining service life of the conveyor structure. The type of corrosion that occurs in the conveyor structure is uniform corrosion. The corrosion control method applied is the coating method with a 3-layer system including the primary coating using Seaguard 5000, i

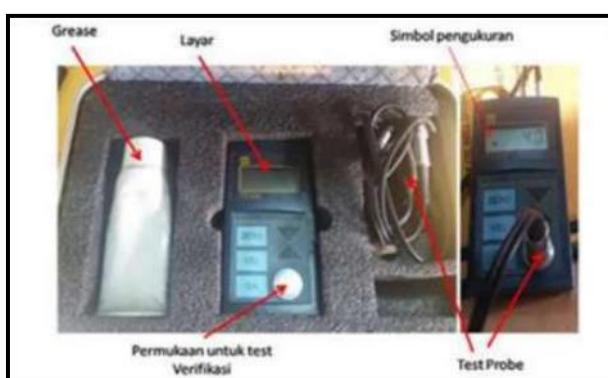
**Gambar 1.** Smart Sensor Ultrasonic Thickness Gauge TT 130

Pengambilan data ketebalan struktur conveyor dilakukan pada 25 test point pada struktur conveyor yang berada di atas permukaan tanah. Pengukuran struktur conveyor dilakukan dengan menggunakan alat Smart Sensor Ultrasonic Thickness Gauge TT 130 yang bertujuan untuk mengetahui tebal aktual struktur conveyor. Pengukuran tersebut dimaksudkan untuk mengetahui pengurangan ketebalan yang terjadi pada struktur conveyor akibat adanya korosi dengan cara membandingkan tebal nominal dengan tebal aktual.

Berdasarkan hasil pengukuran tebal aktual struktur conveyor pada tiap test point menggunakan alat Smart Sensor Ultrasonic Thickness Gauge TT 130 akan menghasilkan data tebal aktual yang dapat dilihat pada Tabel 3.

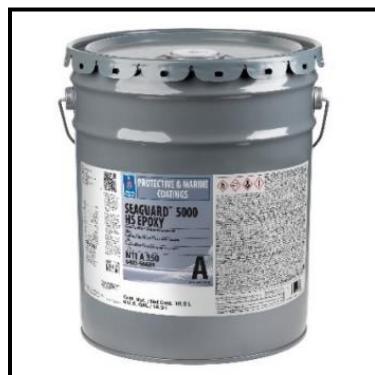
**Gambar 2.** Primer Coating Seaguard 5000

Primer coating ini merupakan lapisan dasar yang digunakan pada permukaan struktur conveyor. Primer coating yang digunakan yaitu Seaguard 5000 yang cukup efektif digunakan sebagai sistem anti korosi untuk aplikasi pada baja. Jenis coating ini juga cocok diaplikasikan pada lingkungan yang memiliki temperatur udara 2,8°C - 43°C dengan nilai kelembaban relatif maksimum 85%. Dapat dilihat pada **Gambar 2**.

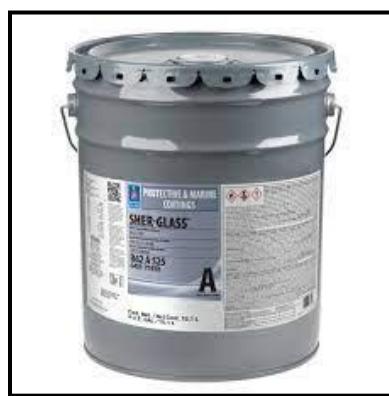
**Gambar 3.** Intermediate Coating Sherglass FF

Intermediate coating merupakan lapisan kedua setelah primer coating dilakukan. Intermediate coating yang digunakan yaitu Sherglass FF karena jenis ini dapat meningkatkan anti korosi dan juga tahan akan benturan. Pengeras standar udara dan bahan pada permukaan temperatur udara minimum 13°C dan maksimum 49°C. Dapat dilihat pada **Gambar 3**.

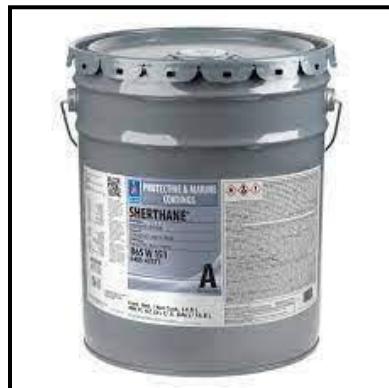
**Gambar 4.** Top Coating Aliphatic Acrylic Modified Polyurethane

struktur conveyor. Top coating yang digunakan yaitu Aliphatic Acrylic Modified Polyurethane karena jenis ini merupakan akrilik alifatik dua komponen dengan VOC rendah yang didesain khusus sebagai lapisan akhir pada permukaan struktur conveyor. Aliphatic Acrylic Moified Polyurethane ini cocok digunakan untuk temperatur udara 4,5°C - 49°C dengan kelembapan relatif maksimum 85%. Dapat dilihat pada **Gambar 4**.
