## Identifikasi Risiko Kerja pada Stasiun Kerja *Packing CV. Lavio Footwear*

**Rezki Nurmansyah \*, Eri Achiraeniwati, Anis Septiani**

Prodi Teknik Industri, Fakultas Teknik, Universitas Islam Bandung, Indonesia.

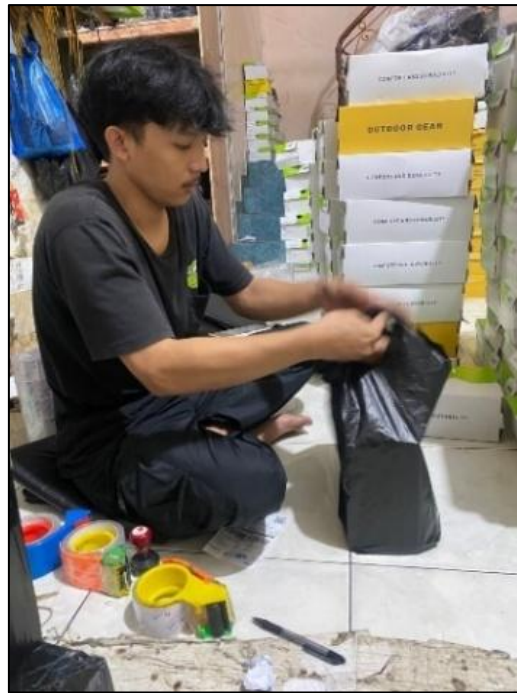
Penilaian risiko menggunakan metode *Workplace Ergonomic Risk Assessment* dilakukan dengan penilaian terhadap risiko kerja yang terbagi menjadi 2 segmen. Bagian A berfokus pada postur tubuh, meliputi punggung, bahu, leher, pergelangan tangan, dan kaki, sementara bagian B mencakup faktor-faktor seperti getaran, intensitas kerja, kontak stres, dan kekuatan. Penilaian risiko ini dilakukan terhadap 4 orang operator stasiun kerja pengemasan sepatu. Terdapat 6 elemen kerja pada proses pengemasan yaitu pengambilan sepatu, penyimpanan sepatu, pengambilan dus sepatu, memasukan sepatu, pengemasan sepatu dan penyimpanan hasil pengemasan. Proses pengemasan sepatu dilakukan selama jam kerja yaitu 6 jam dengan cara menggunakan plastik hitam untuk menutupi serta melindungi bagian dus sepatu kemudian direkatkan menggunakan *tape cutter*. Postur kerja operator pada saat melakukan proses pengemasan sepatu duduk di lantai dengan leher, tangan dan punggung yang menekuk ketika bekerja. Repetisi kerja yang dilakukan pada elemen kerja tersebut disesuaikan dengan jumlah target perusahaan dalam satu hari.

**Gambar 1.** Elemen Kerja Pengemasan Sepatu**Tabel 3.** Penentuan Skor WERA Pada Proses Pengemasan Sepatu
