## Remaining Service Life Struktur Conveyor C pada Tambang Batubara PT XYZ di Kabupaten Banjar, Provinsi Kalimantan Selatan

Elviya Yeni\*, Elfida Moralista, Yuliadi

Prodi Teknik Pertambangan, Fakultas Teknik, Universitas Islam Bandung, Indonesia.

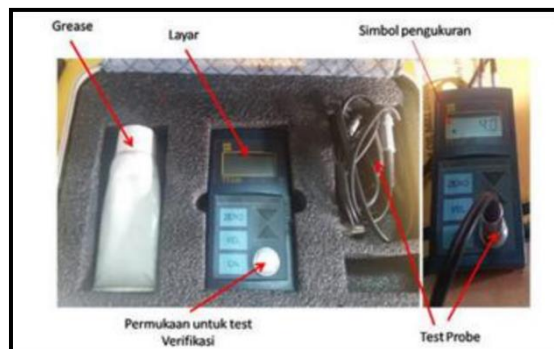
**Gambar 1.** Smart Sensor Ultrasonic Thickness Gauge TT 130

Penentuan Corrosion Rate (CR) dan Remaining Service Life (RSL) pada struktur conveyor membutuhkan data tebal nominal dan tebal aktual. Tebal nominal diperoleh dari data rancangan struktur conveyor diawal pemasangan konstruksi. Sedangkan tebal aktual diperoleh dari pengukuran ketebalan menggunakan alat Smart Sensor Ultrasonic Thickness Gauge TT 130 yang dapat dilihat pada Gambar 1.

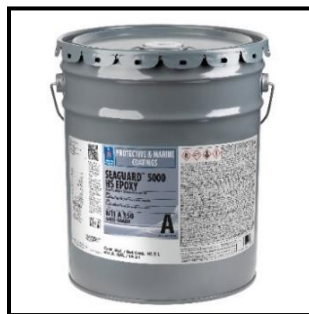
**Gambar 2.** *Seaguard 5000*

Primer coating yakni penggunaan lapisan pertama pada permukaan conveyor dengan tujuan pencegahan terjadinya karat dan menambah daya lekat struktur. Primer coating yang digunakan adalah Seaguard 5000[3] seperti Gambar 2 dibawah.

Metode coating yang diaplikasikan pada struktur conveyor menggunakan sistem three layers yang terdiri dari lapisan pertama yaitu primer coating menggunakan Seaguard 5000[3] dengan tujuan pencegahan terjadinya karat dan menambah daya lekat pada struktur conveyor. Lapisan kedua yaitu intermediate coating menggunakan Sherglass FF[12] dengan tujuan menambah ketebalan coating sesuai yang dibutuhkan. Dan lapisan terakhir yaitu top coating menggunakan Aliphatic Acrylic Modified Polyurethane[11] dengan tujuan melindungi permukaan struktur, mencegah pengelupasan pada struktur dan menjadikan tampilan struktur menjadi lebih menarik dengan pilihan warna yang dapat digunakan.

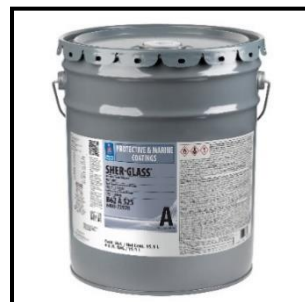
**Gambar 3.** *Sherglass FF*

Intermediate coating yakni lapisan kedua atau lapisan yang digunakan setelah pengaplikasian primer coating pada permukaan struktur conveyor dengan tujuan menambah ketebalan coating sesuai yang dibutuhkan. Intermediate coating yang digunakan adalah Sherglass FF[12] seperti Gambar 3 dibawah.

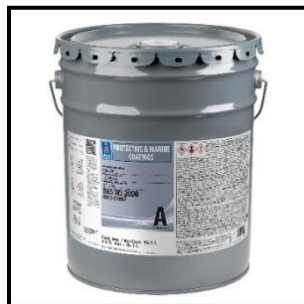
Gambar 4. *Aliphatic Acrylic Modified Polyurethane*

Top coating yakni lapisan terakhir atau cat bagian terluar yang digunakan setelah pengaplikasian primer dan intermediate coating pada struktur conveyor dengan tujuan melindungi permukaan struktur, mencegah pengelupasan pada struktur dan menjadikan tampilan struktur menjadi lebih menarik dengan pilihan warna yang dapat digunakan. Top coating yang digunakan adalah Aliphatic Acrylic Modified Polyurethane[11] seperti Gambar 4 dibawah.
