## Remaining Service Life Struktur Conveyor A pada Tambang Batubara PT XYZ di Kabupaten Tanah Laut, Provinsi Kalimantan Selatan

**Abstract.** Coal transportation at PT XYZ in Tanah Laut Regency, South Kalimantan Province uses a transportation equipment such conveyors. The conveyor structure is made of low carbon steel which is susceptible to corrosion. Corrosion that occurs in the conveyor structure is caused by damage to the coating due to contact with the environment. Therefore this research was carried out on the conveyor structure with the aim of knowing the type of corrosion and corrosion control methods applied to the conveyor structure. The measurement methodology used on the conveyor structure with a length of 90 meters and 25 test points is based on thickness reduction of the conveyor structure using Ultrasonic Thickness Gauge TT 130. This measurement obtain information about the actual thickness of the conveyor structure which then becomes the input for calculating the Corrosion Rate and Remaining Life of the conveyor structure. The research conditions from 2015-2019 showed rainfall of 206.78 mm/year, air temperature of 28.09OC, and humidity of 78.78%. These environmenta

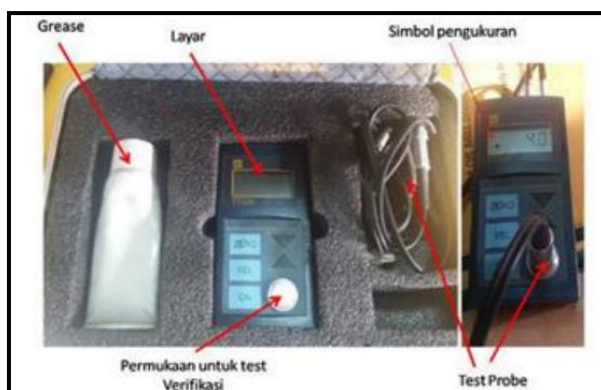
**Gambar 1.** Ultrasonic Thickness Gauge TT 130

Material struktur conveyor berupa baja ASTM A36 dan termasuk ke dalam jenis baja low carbon steel dengan kandungan karbon  $<0,3\%$ . Tebal aktual struktur conveyor yang dicatat di lapangan didapatkan dari pengukuran menggunakan alat digital Ultrasonic Thickness Gauge TT 130 yang membantu mempermudah dalam pengukuran. Alat ini memudahkan dalam pengaplikasian khususnya untuk pengukuran ketebalan sehingga memberikan efektivitas dalam hal waktu dan ruang.

Hasil yang didapatkan dari pengukuran menggunakan Ultrasonic Thickness Gauge TT 130 pada 3 (tiga) segmen struktur conveyor yang terdiri dari 25 test point. Tebal aktual terendah yaitu sebesar 7,39 mm dan tebal aktual tertinggi yaitu 12,42 mm. Jenis korosi yang terjadi pada struktur conveyor A di Kabupaten Tanah Laut Provinsi Kalimantan Selatan yaitu korosi merata (uniform corrosion) ditandai dengan hampir seluruh bagian permukaan struktur conveyor mengalami korosi secara merata. Pengurangan ketebalan pada test point sebesar 1,21-2,24 mm. Faktor lingkungan mempengaruhi terjadinya kerusakan pada coating sehingga permukaan logam mengalami korosi. Terlebih perlu diperhatikan pula bahwa struktur conveyor di daerah penelitian merupakan alat angkut material di perusahaan tambang komoditas batubara. Batubara sendiri memiliki kandungan pengotor berupa sulfur maupun chlor yang bersifat korosif.
