## Remaining Service Life Struktur Conveyor B pada Tambang Batubara PT XYZ di Kabupaten Banjar Provinsi Kalimantan Selatan

**Abstract.** Conveyor is a mechanical device used to move material from one place to another. The structure of the conveyor is usually made of carbon steel which is subject to corrosion caused by the oxidation of the steel. Therefore, it is necessary to control corrosion in order to inhibit the corrosion rate so as to extend the Remaining Service Life (RSL). The method used in this research is thickness reduction by measuring using Ultrasonic Thickness Gauge TT 130, which is carried out on a conveyor structure that has a length of 90 meters and is divided into three segments consisting of 25 test points, and has a design life of 15 years with initial installation was in 2014 and was impregnated in 2020 with a nominal thickness of 13.00 mm and an actual thickness of 11.38 mm. The type of corrosion that occurs in the structure is uniform corrosion. The corrosion control method used is coating with a three layer system with primary coating using seaguard 5000 then intermediate coating using sherglass FF and top coating using aliphatic acrylic modified polyuretha

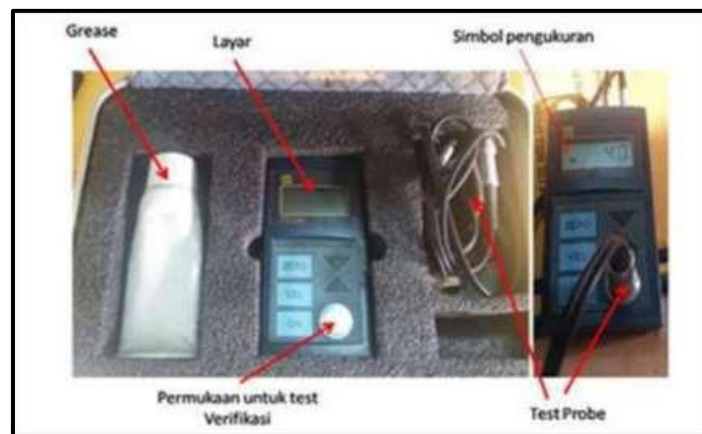
**Gambar 1.** Ultrasonic Thickness Gauge TT 130.

Data tebal nominal dan tebal aktual yang terdapat pada struktur conveyor yang digunakan dalam perhitungan Corrosion Rate, Remaining Service Life, dan lainnya serta sisa umur pakai conveyor yang dimana pengambilan data yang dilakukan menggunakan alat ukur yang berupa Ultrasonic Thickness Gauge TT 130.

Hasil dari pengukuran ketebalan yang dilakuakn pada struktur coneveyor menggunakan alat Ultrasonic Thickness Gauge TT 130. Ini pada setiap test point nya yang dimana menunjukan nilai ketebalan aktual struktur conveyor tersebut nilai terendahnya akan digunakan sebagai data tebal aktual, yang dimana hasil dari pengukuran tersebut dapat dilihat pada Tabel 3.

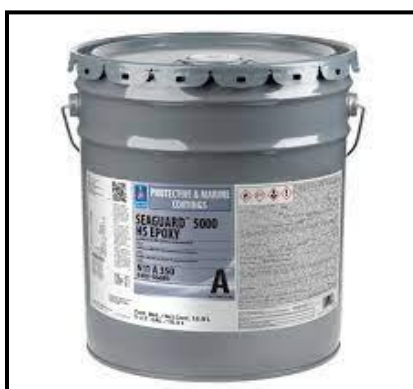
**Gambar 2.** Primer Coating Seaguard 5000

Primer coating merupakan coating yang digunakan untuk melapisi permukaan struktur yang pertama yang dimana pelapis pertama ini digunakan untuk mencegah terjadinya korosi dan perekat bagi lapisan coating selanjutnya dan mempertahankan struktur conveyor, yang dimana jenis coating yang digunakan ialah Seaguard 5000 seperti pada Gambar 2.

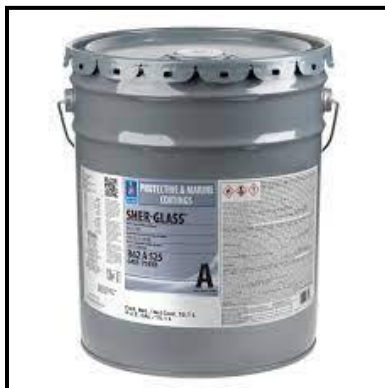
**Gambar 3.** *Intermediate Coating Sherglass FF*

*Intermediate coating* merupakan *coating* yang digunakan untuk melapisi struktur conveyor tahap dua setelah dilapisi oleh *primer coating* yang dimana fungsi dari pelapisan kedua ialah untuk menebalkan lapisan *coating* yang dimana agar tidak mudah tergores. *Intermediate coating* yang digunakan merupakan *sherglass FF* seperti pada Gambar 3.

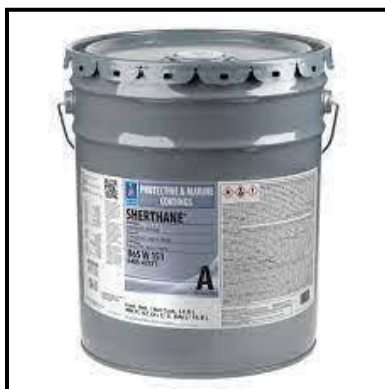
**Gambar 4.** *Top Coating Aliphatic Acrylic Modified Polyurethane*

Top coating merupakan coating yang digunakan untuk bagian terluar dari sistem coating yang dimana lapisan ini digunakan sebagai pelapis permukaan struktur sehingga dapat mencegah terjadinya goresan pada stuktur dan mempertahankan keawetan dari cat sehingga tidak mudah terkelupas. Jenis coating yang digunakan pada top coating ini ialah Aliphatic Acrylic Modified Polyurethane seperti pada Gambar 4.
