## Remaining Service Life Discharge Conveyor E pada Tambang Batubara PT XYZ di Kabupaten Merangin Provinsi Jambi

Muhammad Fu'ad\*, Elfida Moralista, Noor Fauzi Isniarno

Prodi Teknik Pertambangan, Fakultas Teknik, Universitas Islam Bandung, Indonesia.

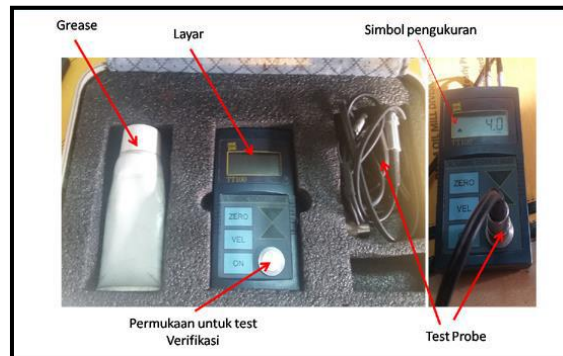
**Gambar 1.** Ultrasonic Thickness Gauge TT 130

Metoda untuk menentukan laju korosi melalui pengukuran pengurangan ketebalan pada material tersebut setelah beberapa waktu berinteraksi dengan lingkungannya. Pengurangan ketebalan didapatkan dari selisih antara tebal awal dan tebal akhir setelah terekspos. Pengukuran ketebalan ini digunakan alat ukur ultrasonic thickness gauge yang bekerja berdasarkan gelombang ultrasonic.

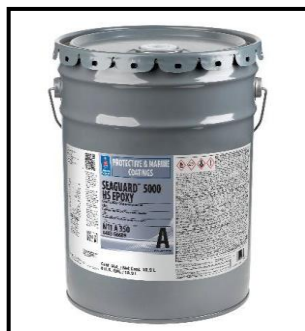
### Gambar 2. Primer Coating Seaguard 5000

Primer coating merupakan lapisan awal pada struktur conveyor fungsinya untuk mencegah korosi dan menambah daya rekat pada coating selanjutnya. Jenis primer coating yang digunakan adalah Seaguard 5000, dapat dilihat pada Gambar 2.

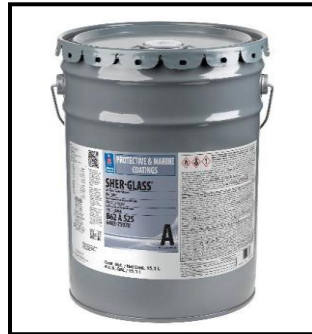
### Gambar 3. Intrrmediet Coating Sherglass FF

Intermediate coating merupakan lapisan kedua pada struktur conveyor berfungsi untuk menambah ketebalan sesuai dengan tebal yang di tentukan dari penambahan ketebalan tersebut agar mencegah aliran fluida masuk. Intermediet coating yang digunakan pada struktur conveyor adalah Sherglass FF, dapat dilihat pada Gambar 3.
