Monitoring Korosi Discharge Conveyor E pada Tambang Batubara PT GHI di Kabupaten Kotabaru, Provinsi Kalimantan Selatan

Abstract. The conveyor structure is generally made of carbon steel which is prone to corrosion when reacting with the environment. Therefore, monitoring and corrosion control are needed, so as to slow down the corrosion rate and reach the design life. The purpose of this research is to determine the type of corrosion that occurs, the corrosion control methods used, Corrosion rate, and Remaining service life. In this study using the research methodology of measuring the thickness reduction of the conveyor structure. The thickness measurement of the conveyance was carried out using the Ultrasonic Gauge TT130 tool on a 95-meter-long conveyor structure divided into 3 segments with 25 test points. The data obtained include nominal thickness, actual thickness, design life of 15 years and service life of 5 years, used to calculate Thickness Required, Corrosion rate, and Remaining service life. The environmental conditions of the study area in a period of 5 years from 2015 to 2019 had an average rainfall of 197.98 mm / year, an average air temperature of 26.91 °C, and an

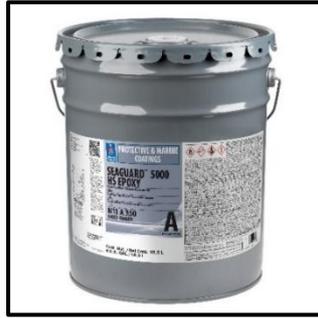
Gambar 1. Seaguard 5000

Primer coating adalah lapisan cat pertama yang digunakan pada metode coating sistem *three layer* di permukaan struktur. Lapisan pertama ini berfungsi sebagai pencegah terjadinya karat dan meningkatkan daya rekat dengan struktur *conveyor*. Pada penelitian ini sebagai primer coating digunakan jenis cat Seaguard 5000.

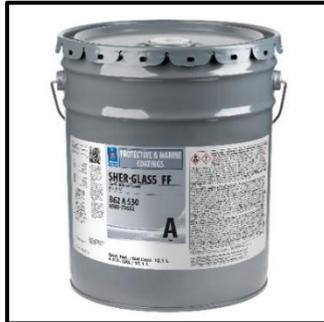
Gambar 2. Sherglass FF

Intermediate Coating adalah lapisan cat kedua yang digunakan pada metode coating sistem three layer di permukaan struktur. Cat pada lapisan kedua ini berfungsi untuk menambah ketebalan coating sesuai dengan ketebalan yang diinginkan. Pada penelitian ini dipilih cat Sherglass FF sebagai intermediate coating.

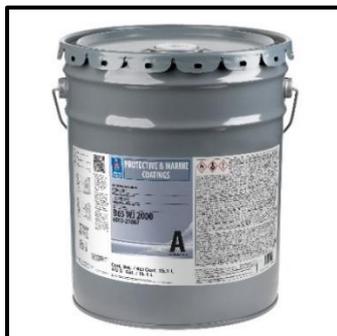
Gambar 3. Aliphatic Acrylic Modified Polyurethane

Top coating adalah lapisan cat ketiga atau paling terluar pada metode coating sistem three layer di struktur three layer. Top coating merupakan cat paling terluar yang dapat berinteraksi secara langsung dengan lingkungan, maka cat ini memiliki fungsi untuk melindungi permukaan struktur, mencegah terjadinya pengelupasan pada struktur, dan menampilkan warna menarik. Pada penelitian ini cat jenis Aliphatic acrylic modified polyurethane digunakan sebagai top coating.
