## Studi Penilaian Kualitas Kawasan Sarana Olahraga Merdeka Kabupaten Garut sebagai Ruang Publik

**Gambaran Umum Sarana Olahraga Merdeka**

**Penilaian Kualitas Sarana Olahraga Merdeka**

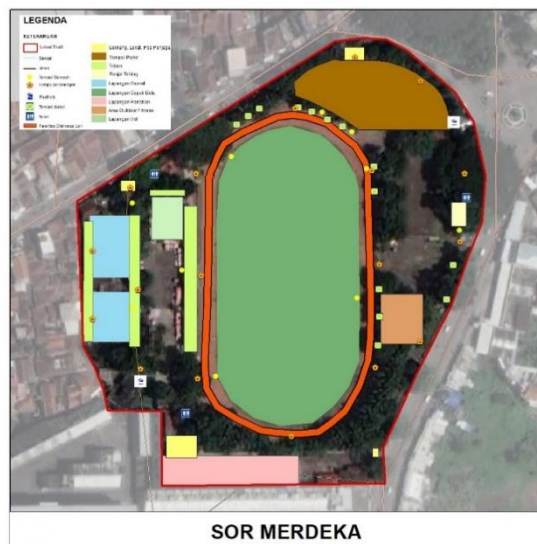
**Gambar 1.** Peta Sebaran Fasilitas Penunjang pada SOR Merdeka

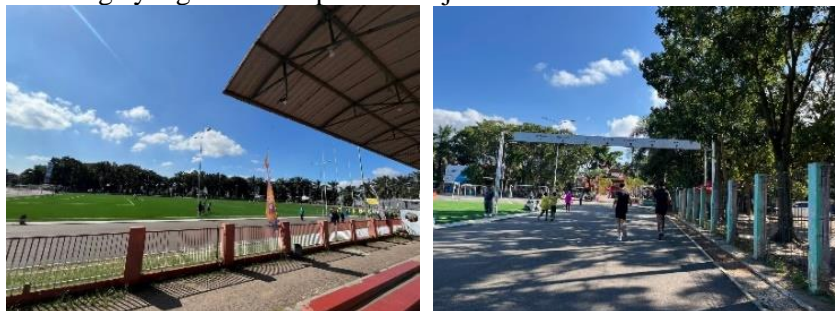
Kawasan Sarana Olahraga Merdeka ini memang pada dasarnya diperuntukan sebagai sarana berolahraga yang buka setiap hari dari jam 07.00 – 16.00.

**Gambar 2.** Fasilitas Olahraga pada SOR Merdeka
